RESULTADOS DE LA INSPECCIÓN

Placa LKL478	País Colombia	Servicio Público	Clase Camioneta	Marca Renault	Línea Duster oroch
Modelo 2024	No. de licencia de transito 10029373483	Fecha Matrícula 2023-06-21	Color Blanco glacial (v)	Combustible Gasolina	VIN o Chasis 93Y9SR333RJ602388
No. Motor H5HA460D050938	Tipo Motor OTTO	Cilindraje 1333	Kilometraje 69036	Número de Sillas 5	Vidrios Polarizados SI (X) NO ()
					Blindaje SI () NO (X)

B. RESULTADOS DE LA INSPECCIÓN MECANIZADA REALIZADA DE ACUERDO CON LOS MÉTODOS DEFINIDOS EN LA NTC 5375

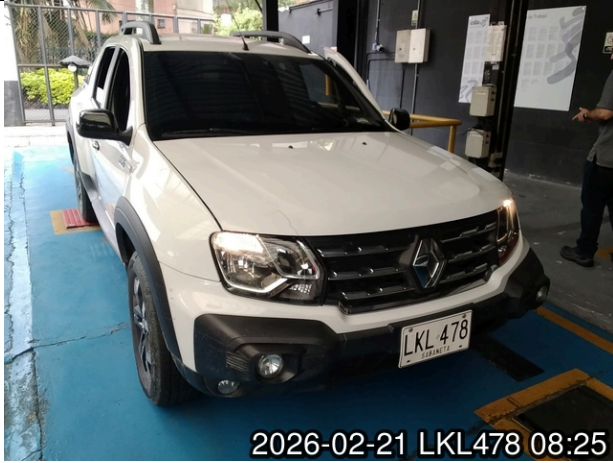
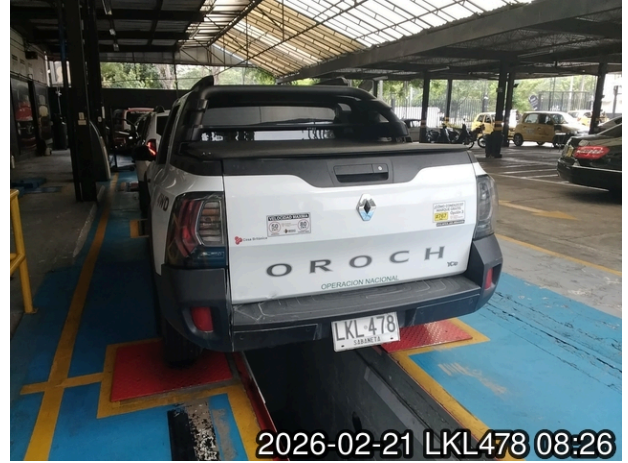
Código	Descripción	Grupo	Tipo de defecto	
			A	B
	Mal estado de parachoques y/o defensas	6.1 Revisión exterior		X
Total			0	1

: Parachoques trasero en mal estado
 Alt lux 80cm Dias 43cm

: Parachoques trasero en mal estado
