RESULTADOS DE LA INSPECCIÓN

CDA LA 33, NIT: 811026246-1
 CARRERA 63 N 32 E 69, MEDELLIN (ANTIOQUIA)
 TEL: 6044795995 - 6043628816

B. RESULTADOS DE LA INSPECCIÓN MECANIZADA REALIZADA DE ACUERDO CON LOS MÉTODOS DEFINIDOS EN LA NTC 5375

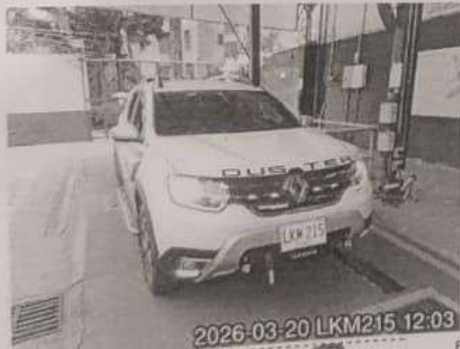
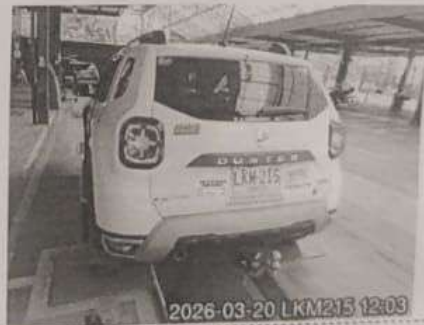
Presion eje1 derecha 1 34.0 PSI Presion eje1 izquierda 1 34.0 PSI Presion eje2 derecha 1 34.0 PSI Presion eje2 izquierda 1 34.0 PSI Presion repuesto 34.0 PSI

Eje1 derecha 1 2.87mm ; Eje2 derecha 1 2.39mm ; Eje1 izquierda 1 4.73mm ; Eje2 izquierda 1 2.52mm ; Llanta de repuesto 2.41mm ;
