RESULTADOS DE LA INSPECCIÓN

CDA LA 33 S.A.S, NIT: 811026246-1
CARRERA 63 N 32 E 69, MEDELLIN (ANTIOQUIA)
TEL: 6044795995 - 6043628816

Placa SMX544	País Colombia	Servicio Público	Clase Microbus	Marca Nissan	Línea Urvan
Modelo 2011	No. de licencia de 199295460093	Fecha Matrícula 2011-05-02	Color Blanco	Combustible Diesel	VIN o Chasis JN1MG4E25Z0794878
No. Motor ZD30274233K	Tipo Motor DIESEL	Cilindraje 3000	Kilometraje 307829	Número de Sillas 16	Vidrios Polarizados SI (X) NO ()

B. RESULTADOS DE LA INSPECCIÓN MECANIZADA REALIZADA DE ACUERDO CON LOS MÉTODOS DEFINIDOS EN LA NTC 5375

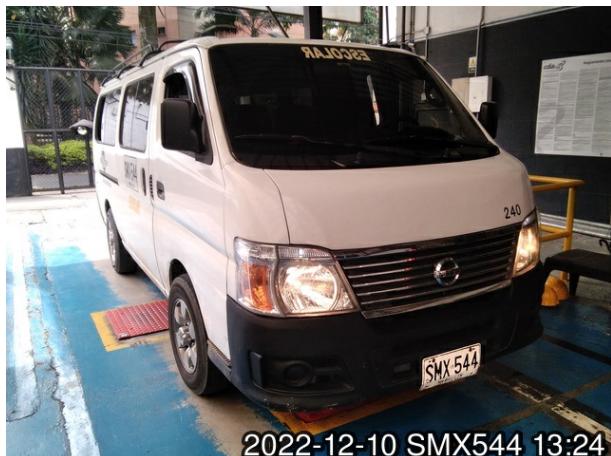
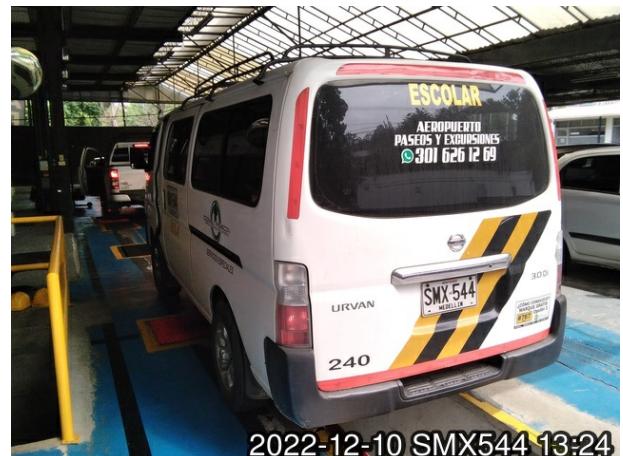
Eje1 derecha 1 4.58mm ; Eje2 derecha 1 4.17mm ; Eje1 izquierda 1 4.82mm ; Eje2 izquierda 1 4.13mm ; Llanta de repuesto 4.30mm ;
