A. INFORMACIÓN GENERAL

B. RESULTADOS DE LA INSPECCIÓN MECANIZADA REALIZADA DE ACUERDO CON LOS MÉTODOS DEFINIDOS POR LA NTC 5375; NTC 6218; NTC6282.

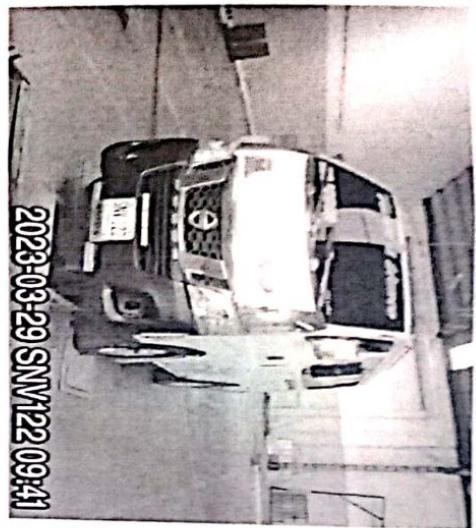
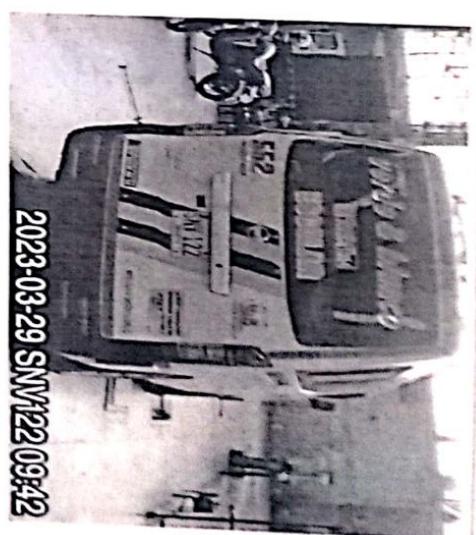
Byron David Munera Uribe [Inspección sensorial inferior], Byron David Munera Uribe [Foto delantera], Byron David Munera Uribe [Foto trasera], Jose Rafael Lopez Cañas [Inspección sensorial I interior], Byron David Munera Uribe [Profundidad de labrado], Jose Rafael Lopez Cañas [Alineación, peso, suspensión y frenos].
