RESULTADOS DE LA INSPECCIÓN

**Autosur** CENTRO DE DIAGNOSTICO AUTO SUR, NIT: 900157012-8
Calle 8 B # 65- 295, MEDELLIN (ANTIOQUIA)
TEL: 3545481

Placa TPP276	País Colombia	Servicio Público	Clase Microbus	Marca Nissan	Línea Urvan
Modelo 2013	No. de licencia de transito 10028036754	Fecha Matrícula 2013-07-10	Color Blanco	Combustible Diesel	VIN o Chasis JN1MC2E26Z0000200
No. Motor YD25320613A	Tipo Motor DIESEL	Cilindraje 2488	Kilometraje 210843	Número de Sillas 16	Vidrios Polarizados SI () NO ()

B. RESULTADOS DE LA INSPECCIÓN MECANIZADA REALIZADA DE ACUERDO CON LOS MÉTODOS DEFINIDOS EN LA NTC 5375

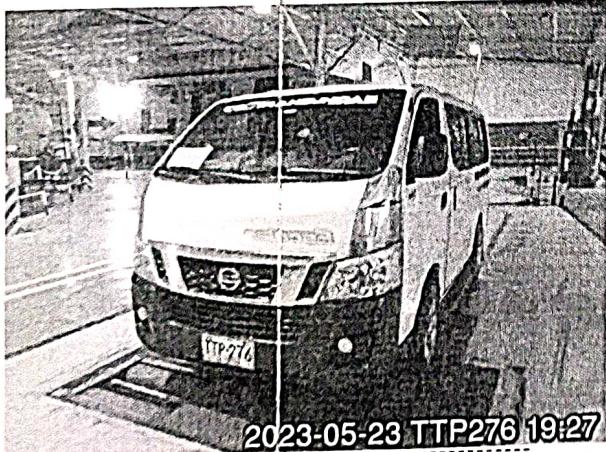
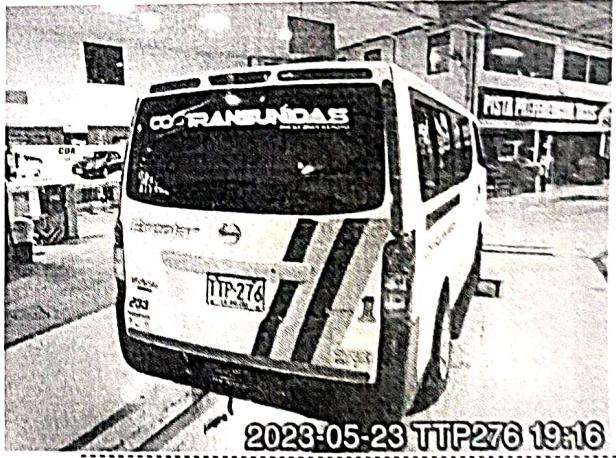
Juan Manuel Henao Rodriguez [Inspección sensorial exterior], Juan Manuel Henao Rodriguez [Inspección sensorial interior], Robinson Serna Usuga [Inspección sensorial motor], Robinson Serna Usuga [Foto trasera], Robinson Serna Usuga [Alineación de luces], Robinson Serna Usuga [Inspección sensorial inferior], Robinson Serna Usuga [Profundidad de labrado], Robinson Serna Usuga [Foto delantera], Robinson Serna Usuga [Alineación, peso, suspensión y frenos], Juan Manuel Henao Rodriguez [Tercera placa], Robinson Serna Usuga [Foto delantera].
