RESULTADOS DE LA INSPECCIÓN

**RUEDA SEGURO** CDA RUEDA SEGURO LTDA, NIT. 9001702151  
 KR 43 No 13 17, BOGOTA, D.C. (BOGOTA)  
 TEL: 7450298

3. DATOS DEL VEHICULO							
Placa TTZ726	País Colombia	Servicio Público	Clase Microbus	Marca Nissan	Línea Urvan ahz gl		
Modelo 2013	No. de licencia de tránsito 10007466931	Fecha Matrícula 2023-01-23	Color Blanco	Combustible Diesel	VIN o Chasis JN1MG4E25Z0797754		
No. Motor ZD30316603K	Tipo Motor DIESEL	Cilindraje 2953	Kilometraje 159926	Número de Sillas 17	Vidrios Polarizados SI ( ) NO ( )	Blindaje SI ( ) NO (X)

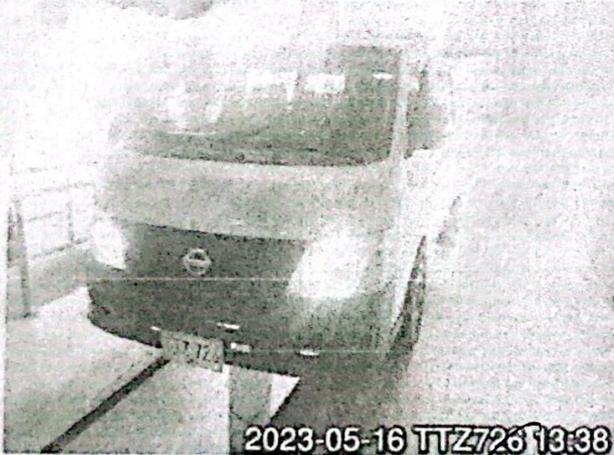
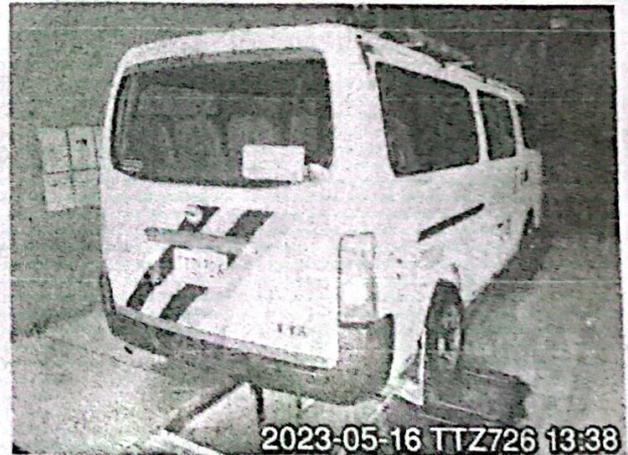
Eje1 derecha 1 4.32mm ; Eje2 derecha 1 5.43mm ; Eje1 izquierda 1 3.29mm ; Eje2 izquierda 1 5.68mm ; Llanta de repuesto 5.21mm ;
