**IVESUR Colombia Medellín**

**No: 984896**
**A. INFORMACIÓN GENERAL**
**1. FECHA**

| Placa:<br><b>SNQ813</b> | País:<br><b>COLOMBIA</b> | Servicio:<br><b>PUBLICO</b> | Clase:<br><b>MICROBUS</b> | Marca:<br><b>NISSAN</b> | Línea:<br><b>URVAN</b> |

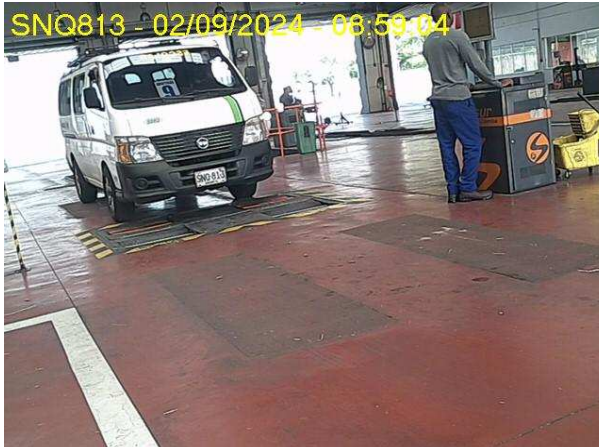
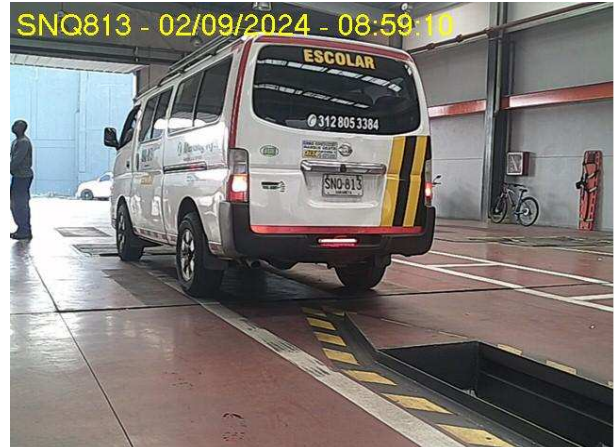
**G. FOTOGRAFÍAS TOMADAS**

Sensorial Exterior/Interior (1025) JHOBER FERNANDO COPETE Alineación al paso (1025) JHOBER FERNANDO COPETE  
Sensorial Bajos (1025) JHOBER FERNANDO COPETE  
Alumbrado (1025) JHOBER FERNANDO COPETE Frenos y Suspensión (1025) JHOBER FERNANDO COPETE Rines y Llantas (1025) JHOBER FERNANDO COPETE  
Foto D. (1025) JHOBER FERNANDO COPETE Foto T. (1025) JHOBER FERNANDO COPETE
