**IVESUR Colombia Medellín**

**No: 984941**
**A. INFORMACIÓN GENERAL**
**1. FECHA**

| Placa:<br><b>TJZ814</b> | País:<br><b>COLOMBIA</b> | Servicio:<br><b>PUBLICO</b> | Clase:<br><b>CAMIONETA</b> | Marca:<br><b>KIA</b> | Línea:<br><b>NIRO</b> |

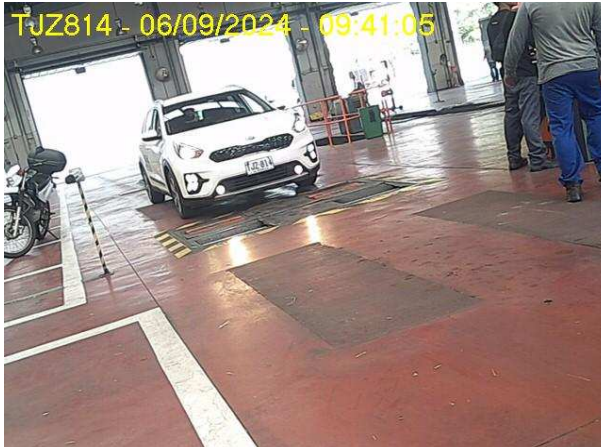
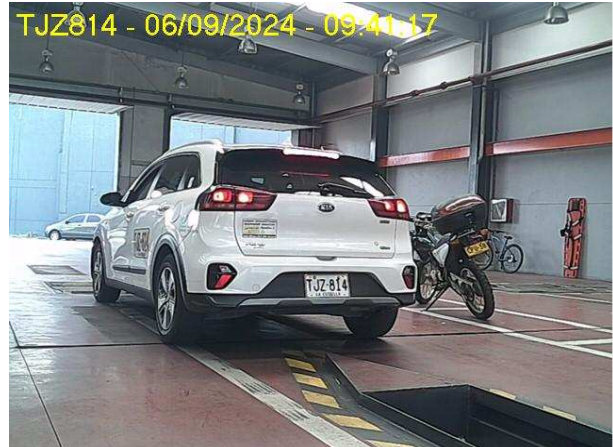
**G. FOTOGRAFÍAS TOMADAS**

Sensorial Exterior/Interior (1005) LUIS FERNANDO BARROS Alineación al paso (1005) LUIS FERNANDO BARROS Sensorial Bajos (1005) LUIS FERNANDO BARROS  
Alumbrado (111) NICOLAS ALEJANDRO CASTRO Frenos y Suspensión (111) NICOLAS ALEJANDRO CASTRO Rines y Llantas (111) NICOLAS ALEJANDRO CASTRO  
Foto D. (1005) LUIS FERNANDO BARROS Foto T. (1005) LUIS FERNANDO BARROS
