**IVESUR Colombia Medellín**

**No: 985053**
**A. INFORMACIÓN GENERAL**
**1. FECHA**

| Placa:<br><b>TJZ811</b> | País:<br><b>COLOMBIA</b> | Servicio:<br><b>PUBLICO</b> | Clase:<br><b>CAMIONETA</b> | Marca:<br><b>KIA</b> | Línea:<br><b>NIRO</b> |

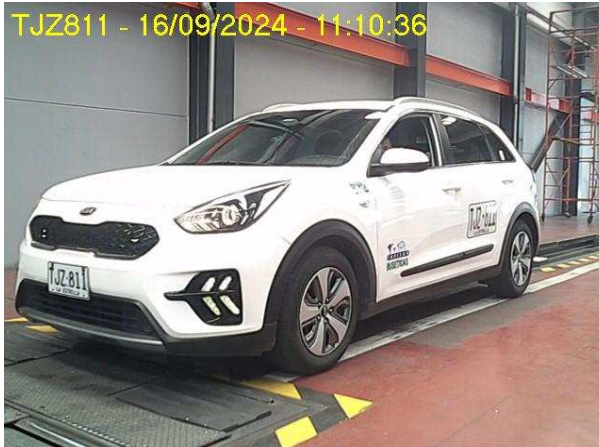
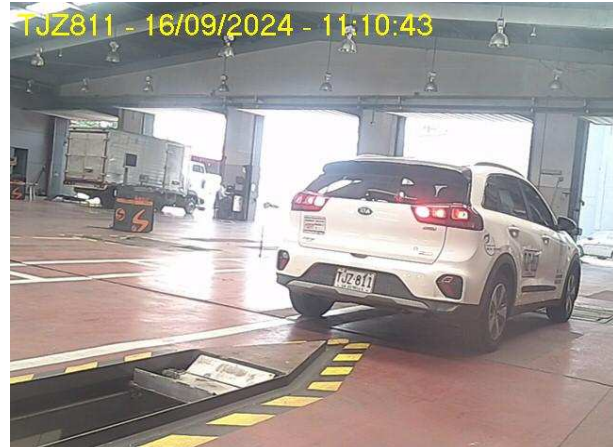
**G. FOTOGRAFÍAS TOMADAS**

Sensorial Exterior/Interior (1005) LUIS FERNANDO BARROS Alineación al paso (1005) LUIS FERNANDO BARROS Sensorial Bajos (1005) LUIS FERNANDO BARROS  
Alumbrado (1005) LUIS FERNANDO BARROS Frenos y Suspensión (1005) LUIS FERNANDO BARROS Rines y Llantas (1005) LUIS FERNANDO BARROS  
Foto D. (1005) LUIS FERNANDO BARROS Foto T. (1005) LUIS FERNANDO BARROS
