**IVESUR Colombia Medellín**

**No: 985093**
**A. INFORMACIÓN GENERAL**
**1. FECHA**

| Placa:<br><b>SNW630</b> | País:<br><b>COLOMBIA</b> | Servicio:<br><b>PUBLICO</b> | Clase:<br><b>CAMIONETA</b> | Marca:<br><b>TOYOTA</b> | Línea:<br><b>HILUX</b> |

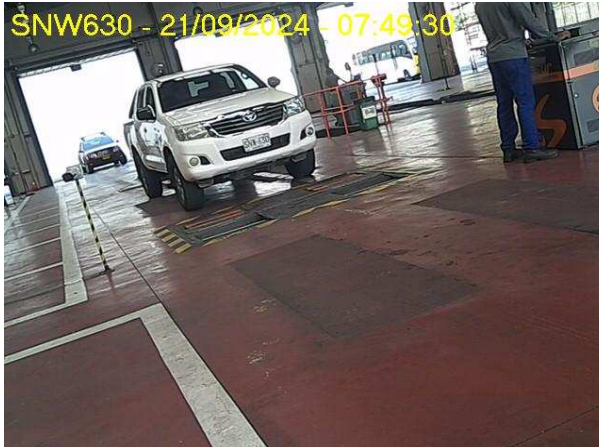
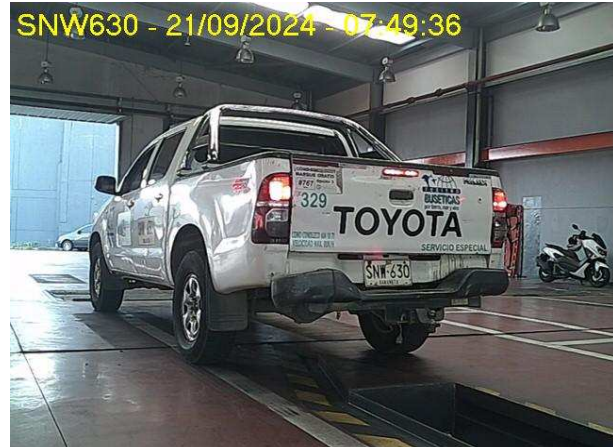
**G. FOTOGRAFÍAS TOMADAS**

Sensorial Exterior/Interior (1025) JHOBER FERNANDO COPETE Alineación al paso (1025) JHOBER FERNANDO COPETE  
Sensorial Bajos (1025) JHOBER FERNANDO COPETE  
Alumbrado (1025) JHOBER FERNANDO COPETE Frenos y Suspensión (1025) JHOBER FERNANDO COPETE Rines y Llantas (1025) JHOBER FERNANDO COPETE  
Foto D. (1025) JHOBER FERNANDO COPETE Foto T. (1025) JHOBER FERNANDO COPETE
