**IVESUR Colombia Medellín**

**No: 985736**
**A. INFORMACIÓN GENERAL**
**1. FECHA**

| Placa:<br><b>TSE810</b> | País:<br><b>COLOMBIA</b> | Servicio:<br><b>PUBLICO</b> | Clase:<br><b>CAMIONETA</b> | Marca:<br><b>CHEVROLET</b> | Línea:<br><b>LUV D MAX DSL</b> |

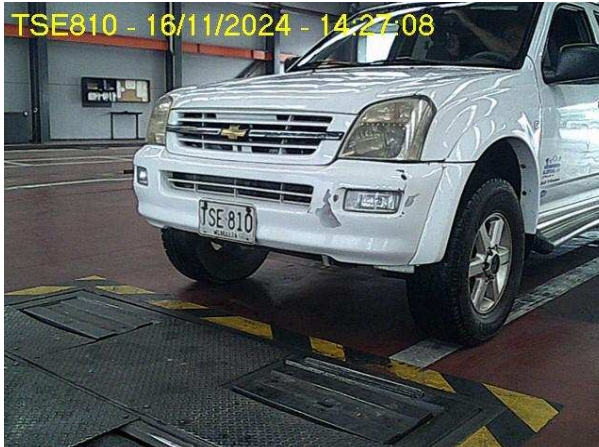
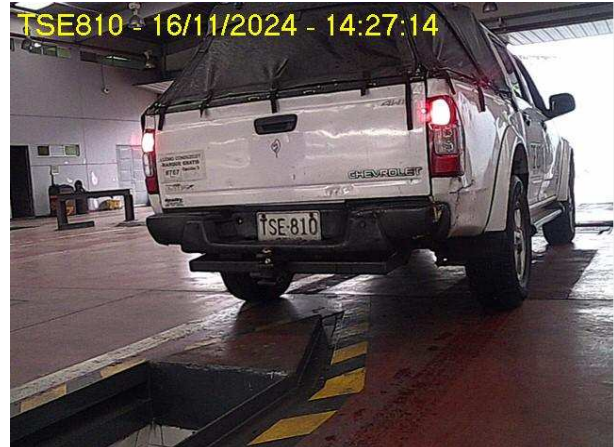
**G. FOTOGRAFÍAS TOMADAS**

Sensorial Exterior/Interior (1005) LUIS FERNANDO BARROS Alineación al paso (1005) LUIS FERNANDO BARROS Sensorial Bajos (1005) LUIS FERNANDO BARROS  
Alumbrado (1005) LUIS FERNANDO BARROS Frenos y Suspensión (1005) LUIS FERNANDO BARROS Rines y Llantas (1005) LUIS FERNANDO BARROS  
Foto D. (1005) LUIS FERNANDO BARROS Foto T. (1005) LUIS FERNANDO BARROS
