**IVESUR Colombia Medellín**

**No: 985774**
**A. INFORMACIÓN GENERAL**
**1. FECHA**

| TJZ809 | COLOMBIA | PUBLICO | CAMIONETA | KIA | NIRO |

**B. RESULTADOS DE LA INSPECCIÓN MECANIZADA**

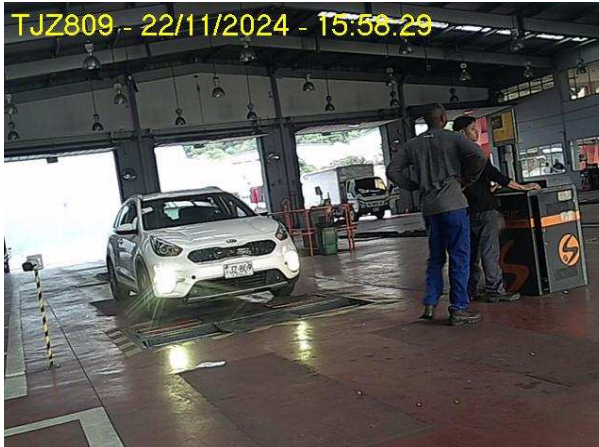
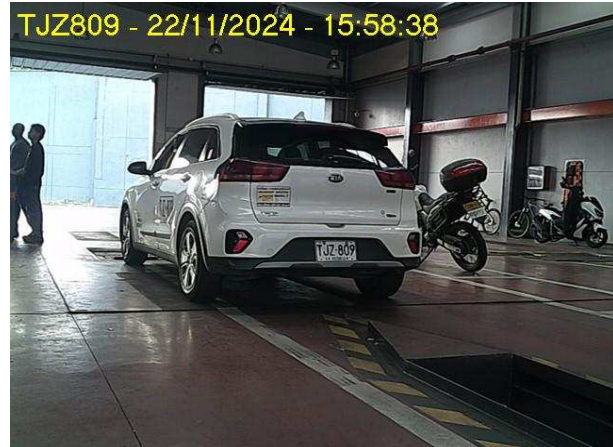
**G. FOTOGRAFÍAS TOMADAS**

Sensorial Exterior/Interior (1005) LUIS FERNANDO BARROS Alineación al paso (1005) LUIS FERNANDO BARROS Sensorial Bajos (1017) JANNY JONATHAN GOMEZ  
Alumbrado (1005) LUIS FERNANDO BARROS Frenos y Suspensión (1005) LUIS FERNANDO BARROS Rines y Llantas (1005) LUIS FERNANDO BARROS  
Foto D. (1025) JHOBER FERNANDO COPETE Foto T. (1025) JHOBER FERNANDO COPETE
