RESULTADOS DE LA INSPECCIÓN

CENTRO DE DIAGNOSTICO AUTOMOTOR LOS BUCAROS, NIT: 900139778-4  
Calle 84 Sur No. 33-161, SABANETA (ANTIOQUIA)

B. RESULTADOS DE LA INSPECCIÓN MECANIZADA REALIZADA DE ACUERDO CON LOS MÉTODOS DEFINIDOS EN LA NTC 5375  
Nota. Todo valor medido, seguido del símbolo \*, indica un defecto encontrado

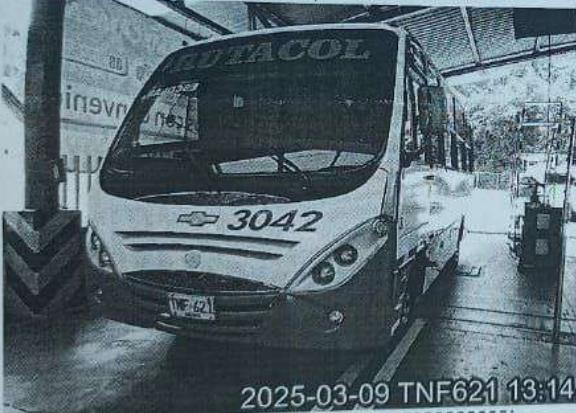
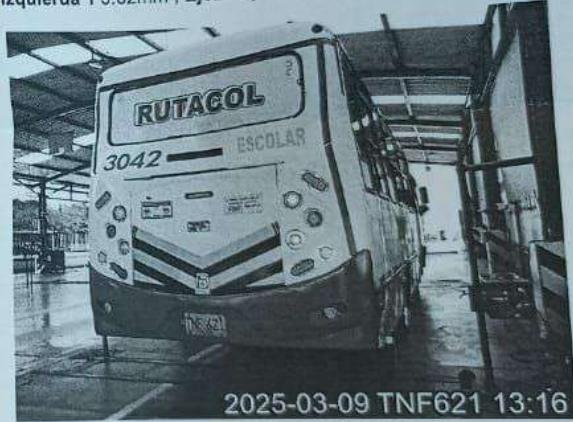
Presion eje1 derecha 1 80.4 PSI Presion eje1 izquierda 1 80.5 PSI Presion eje2 derecha 1 100.0 PSI Presion eje2 derecha 2 102.0 PSI Presion eje2 izquierda 1 110.0 PSI Presion eje2 izquierda 2 103.0 PSI Presion repuesto 90.5 PSI

Eje1 derecha 1 3.87mm ; Eje2 derecha 1 4.88mm ; Eje2 derecha 2 4.12mm ; Eje1 izquierda 1 3.62mm ; Eje2 izquierda 1 4.19mm ; Eje2 izquierda 2 5.24mm ; Llanta de repuesto 6.61mm ;
