**IVESUR Colombia Medellín**

**No: 987724**
**A. INFORMACIÓN GENERAL**
**1. FECHA**

**B. RESULTADOS DE LA INSPECCIÓN MECANIZADA**

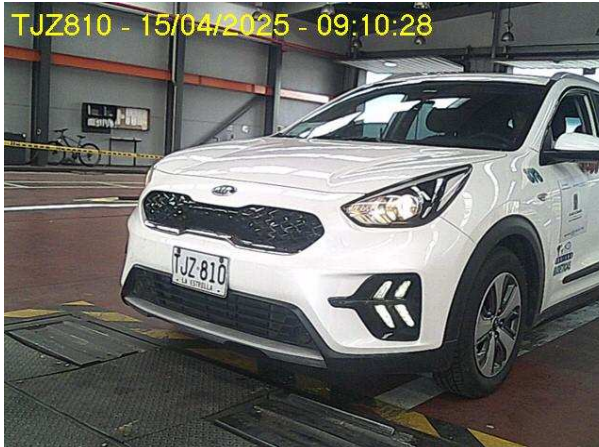
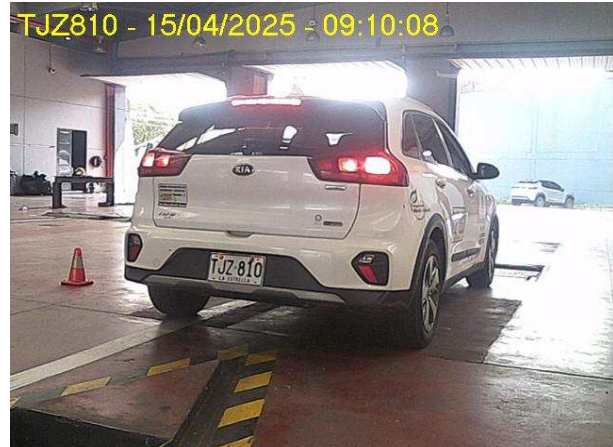
**NUMEROS DE LOS I.M.R.R.P. ASOCIADOS AL VEHÍCULO PARA ESTA REVISIÓN:**  
987724**F. COMENTARIOS U OBSERVACIONES ADICIONALES:**  
0 P: 1565.00**G. FOTOGRAFÍAS TOMADAS**

| Código | Descripción | Grupo | Tipo de defecto | |
|---|---|---|---|---|
| 1.1.7.30.2 | Freno de estacionamiento (de parqueo de mano) con una eficacia inferior al 18 %- | 2.1.1. | | X |
