REPÚBLICA DE COLOMBIA  
MINISTERIO DE TRANSPORTE

CDA EL WAALEKAI S.A.S - FONSECA  
CARRERA 1 # 13 - 45, Fonseca, La Guajira  
NIT 900716337-5 Tel. 3225321410  
cdaelwaalekai@gmail.com

Placa	País	Servicio	Clase	Marca	Línea
GDX989	COLOMBIA	PÚBLICO	BUSETA	YUTONG	ZK6729D
Modelo	Número de licencia de tránsito	Fecha de matrícula	Color	Combustible / Propulsión	VN o Chasis
2020	10020561944	2020-05-18	BLANCO	DIESEL	LZYTETC20L1000712
No de motor	Tipo motor	Cilindrada (cm³) (si aplica)	Kilometraje	Número de pasajeros (sin incluir conductor)	Blindaje
72517228	4T	3760	127229	22	S( ) NO(X)
Potencia (si aplica)	Tipo de carrocería	Fecha Vencimiento SOAT		Conversión GNV	Fecha vencimiento GNV
154	CERRADA	2025-05-13		S( ) NO(X) N/A(X)

## B. RESULTADOS DE LA INSPECCIÓN MECANIZADA REALIZADA DE ACUERDO CON LOS MÉTODOS DEFINIDOS POR LA NTC 5375; NTC 6218; NTC 6282.

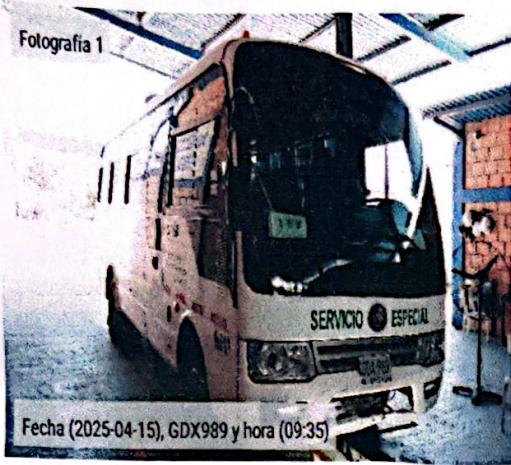
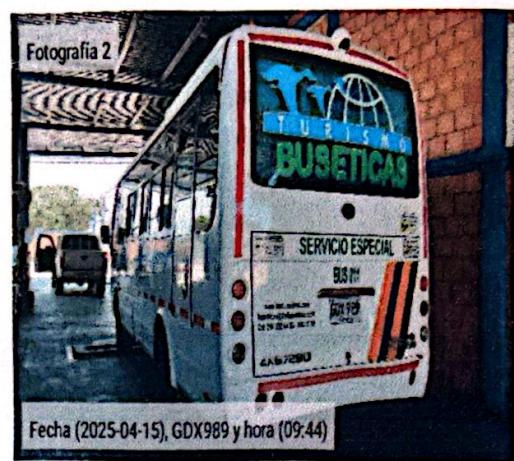
## G. REGISTRO FOTOGRÁFICO DE LA REVISIÓN

Código	Descripción	Grupo	Tipo de defecto	
			A	B
1.1.1.7	Corrosión o mal estado de la carrocería	Revisión Exterior	X	
	TOTAL		0	1
