RESULTADOS DE LA INSPECCIÓN

CDA LA 33 S.A.S, NIT: 811026246-1  
CARRERA 63 N 32 E 69, MEDELLIN (ANTIOQUIA)  
TEL: 6044795995 - 6043628816

Placa GTW993	País Colombia	Servicio Público	Clase Microbus	Marca Renault	Línea Nuevo master minibus
Modelo 2020	No. de licencia de transito 100201777774	Fecha Matrícula 2020-01-31	Color Blanco glacial	Combustible Diesel	VIN o Chasis 93YMAF4CELJ302290
No. Motor M9TC678C031410	Tipo Motor DIESEL	Cilindraje 2299	Kilometraje 176068	Número de Sillas 16	Vidrios Polarizados SI (X) NO ( )

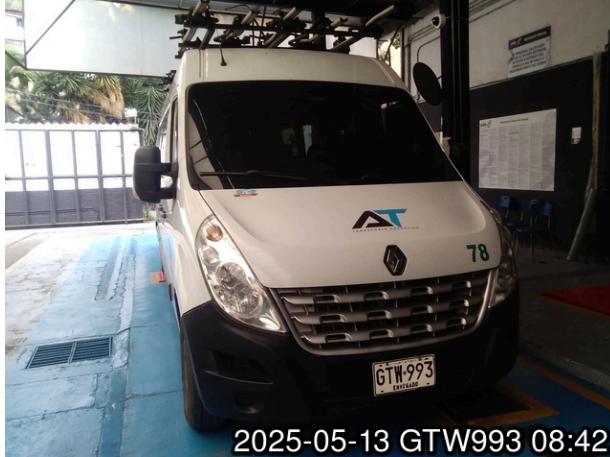
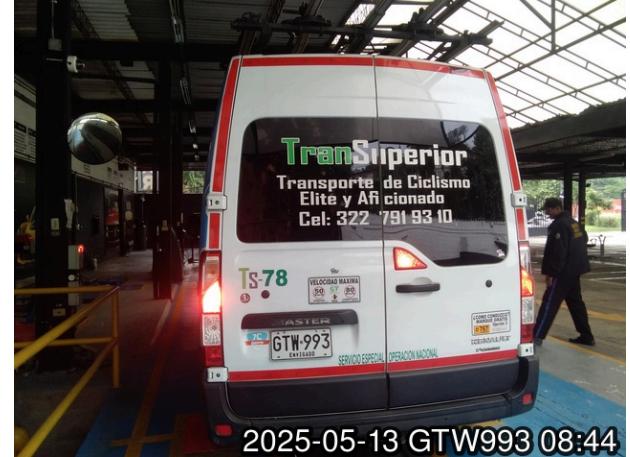
Código	Descripción	Grupo	Tipo de defecto		
			A	B	
Pérdidas de aceite sin goteo continuo		6.12 Motor			
		Total	0	1

: Fuga sin goteo continuo en la parte inferior del motor
