**IVESUR Colombia Medellín**

**No: 988304**
**A. INFORMACIÓN GENERAL**
**1. FECHA**

| Placa:<br><b>SNW630</b> | País:<br><b>COLOMBIA</b> | Servicio:<br><b>PUBLICO</b> | Clase:<br><b>CAMIONETA</b> | Marca:<br><b>TOYOTA</b> | Línea:<br><b>HILUX</b> |

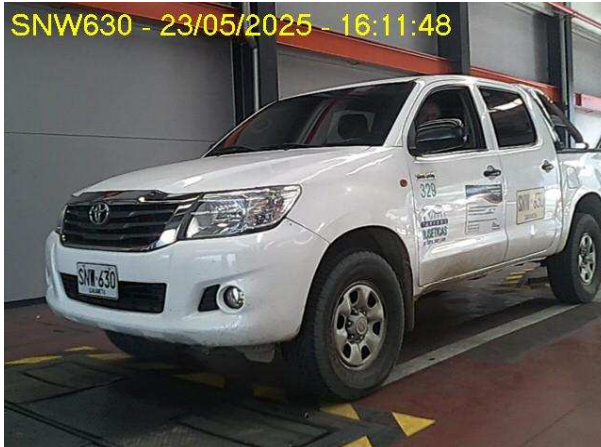
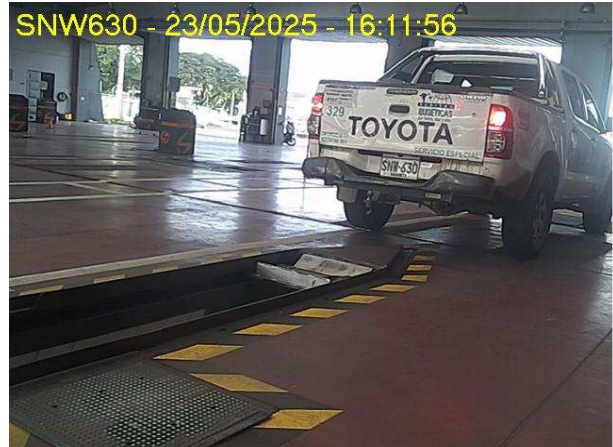
**G. FOTOGRAFÍAS TOMADAS**

Sensorial Exterior/Interior (1025) JHOBER FERNANDO COPETE Alineación al paso (1025) JHOBER FERNANDO COPETE  
Sensorial Bajos (1025) JHOBER FERNANDO COPETE  
Alumbrado (1025) JHOBER FERNANDO COPETE Frenos y Suspensión (1025) JHOBER FERNANDO COPETE Rines y Llantas (1025) JHOBER FERNANDO COPETE  
Foto D. (1025) JHOBER FERNANDO COPETE Foto T. (1025) JHOBER FERNANDO COPETE
