RESULTADOS DE LA INSPECCIÓN

CENTRO DE DIAGNOSTICO AUTO SUR, NIT: 900167012-8
Calle 8 B # 65- 295, MEDELLIN (ANTIOQUIA)
TEL: 3545481

| Placa | País | Servicio | Clase | Marca | Línea |
|---|--|---|---|---|---|
| WDZ375 | Colombia | Público | Microbus | Renault | Nuevo master minibus |

B. RESULTADOS DE LA INSPECCIÓN MECANIZADA REALIZADA DE ACUERDO CON LOS MÉTODOS DEFINIDOS EN LA NTC 5375

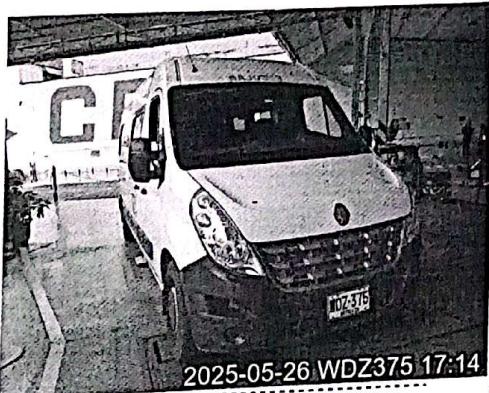
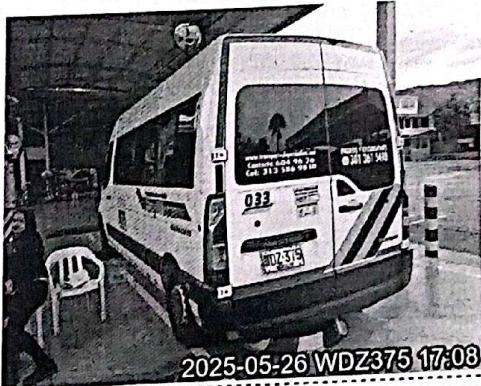
| Código | Descripción | Grupo | Tipo de defecto | |
|---|---|---|---|---|
| | Pérdidas de aceite sin goleo continuo | 6.12 Motor | | X |
| | Corrosión o mal estado en la carrocería | 6.1 Revision exterior | | X |
