**IVESUR Colombia Medellín**

**No: 989048**
**A. INFORMACIÓN GENERAL**
**1. FECHA**

| Placa:<br><b>WCQ159</b> | País:<br><b>COLOMBIA</b> | Servicio:<br><b>PUBLICO</b> | Clase:<br><b>MICROBUS</b> | Marca:<br><b>NISSAN</b> | Línea:<br><b>URVAN</b> |

**B. RESULTADOS DE LA INSPECCIÓN MECANIZADA**

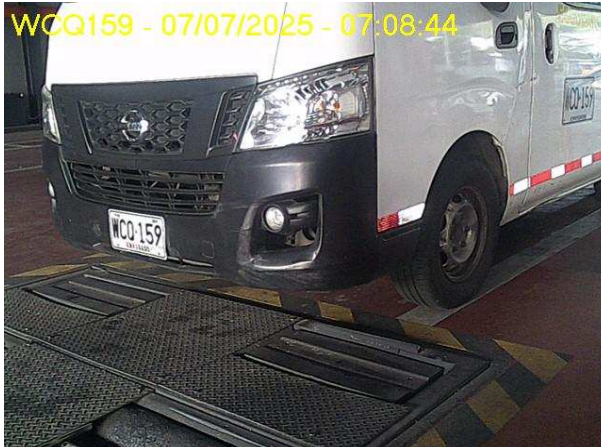
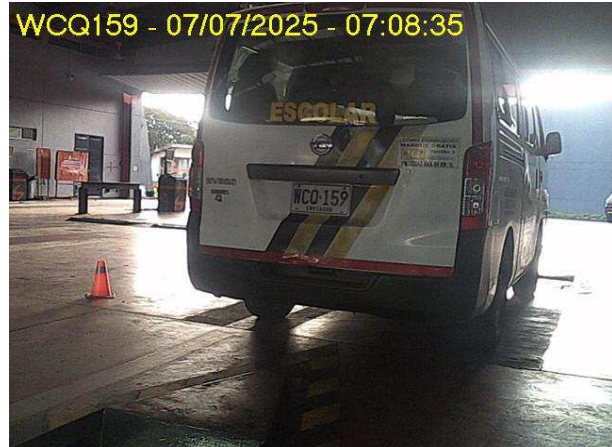
**G. FOTOGRAFÍAS TOMADAS**

Sensorial Exterior/Interior (112) WILSON CASTAÑO Alineación al paso (112) WILSON CASTAÑO Sensorial Bajos (1005) LUIS FERNANDO BARROS  
Alumbrado (112) WILSON CASTAÑO Frenos y Suspensión (1005) LUIS FERNANDO BARROS Rines y Llantas (112) WILSON CASTAÑO  
Foto D. (1005) LUIS FERNANDO BARROS Foto T. (1005) LUIS FERNANDO BARROS
