No: 989642

Placa: SNY552	País: COLOMBIA	Servicio: PÚBLICO	Clase: MICROBUS	Marca: NISSAN	Línea: URVAN
Modelo: 2015	Número de Licencia de Tránsito 10025718741	Fecha de Matrícula 12/11/2015	Color: BLANCO	Combustible / Propulsión DIESEL	VIN o Chasis: JN1MC2E26Z0003789
No. de Motor: YD25359785A	Tipo motor: Diésel	Cilindrada (cm3)(si aplica) 2488	Kilometraje: 231357	No. de Sillas: 15	Vidrios polarizados: SI(X) NO()

B. RESULTADOS DE LA INSPECCIÓN MECANIZADA

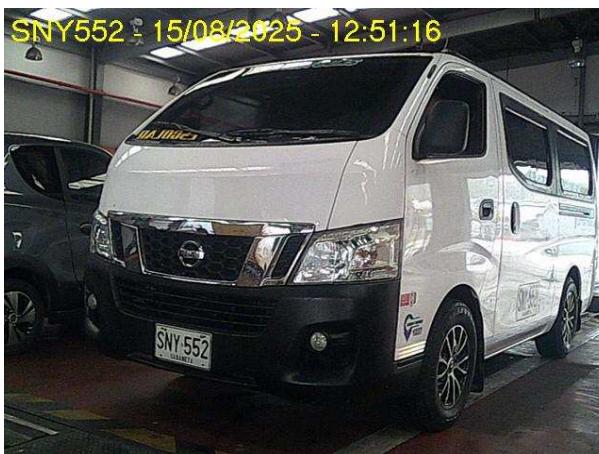
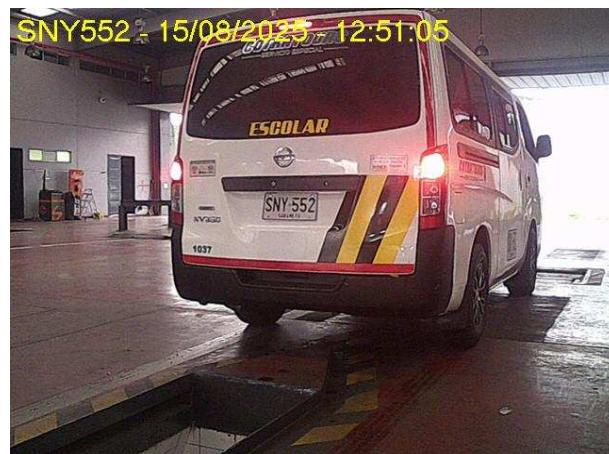
G. FOTOGRAFÍAS TOMADAS

Código	Descripción	Grupo	Tipo de defecto	
			A	B
1.1.7.30.2	Freno de estacionamiento (de parqueo de mano) con una eficacia inferior al 18 %.-	2.1.1.		X
		Total	0	1
