RESULTADOS DE LA INSPECCIÓN

Placa	País	Servicio	Clase	Marca	Línea
JYX629	Colombia	Público	Camioneta	Renault	Duster oroch
Modelo	No. de licencia de transito	Fecha Matrícula	Color	Combustible	VIN o Chasis
2022	10025275379	2022-02-11	Blanco glacial	Gasolina	93Y9SR5B3NJ031564
No. Motor	Tipo Motor	Cilindraje	Kilometraje	Número de Sillas	Vidrios Polarizados
F4RE410C293601	OTTO	1998	77351	5	SI () NO (X)
					Blindaje
					SI () NO (X)

REVISIÓN TÉCNICO MECÁNICA

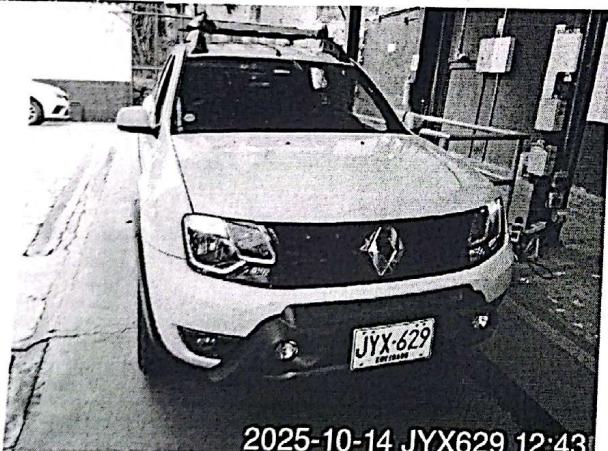
2025-10-14 JYX629 12:43

Código	Descripción	Grupo	Tipo de defecto	
			A	B
	Pérdidas de aceite sin goteo continuo	6.12 Motor		X
		Total	0	1

: Fuga sin goteo por motor
 75cm altura 39cm dia

: Fuga sin goteo por motor
