## FICHA TECNICA

Placa NLX170	País COLOMBIA	Servicio Público	Clase MICROBUS	Marca MERCEDES BENZ	Línea SPRINTER 515 CDI
Modelo 2025	No. de licencia de tránsito 10033132047	Fecha matrícula 2014-12-12	Color BLANCO ARTICO	Combustible Diesel	VIN o Chasis W1V907657SP752817
N. Motor 65492082214623	Tipo motor 4T	Cilindraje 1950	Kilometraje 22746	Número de Sillas 20	Vidrios polarizados SI ( ) NO (X)
					Blindaje SI ( ) NO (X)

## B. RESULTADOS DE LA INSPECCIÓN MECANIZADA REALIZADA DE ACUERDO CON LOS MÉTODOS DEFINIDOS EN LA NTC 5375

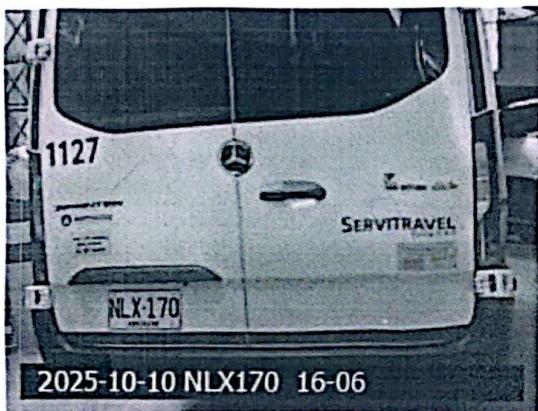
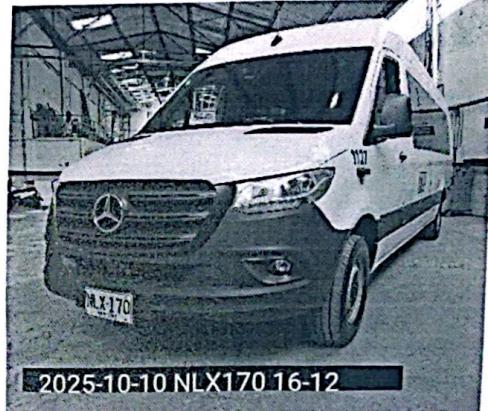
Labrado Eje 1 Izquierda: 3,9 mm, Derecha: 3,9 mm, Eje 2 Izquierda: 4,8 mm, Derecha: 4,8 mm, Repuesto: 3,5 mm, Fuerza Aux Eje 2 : Izq (1547) Der (1988)
