**IVESUR Colombia Medellín**

**No: 990495**
**A. INFORMACIÓN GENERAL**
**1. FECHA**

| Placa:<br><b>EQX040</b> | País:<br><b>COLOMBIA</b> | Servicio:<br><b>PUBLICO</b> | Clase:<br><b>MICROBUS</b> | Marca:<br><b>RENAULT</b> | Línea:<br><b>NUEVO MASTER</b> |

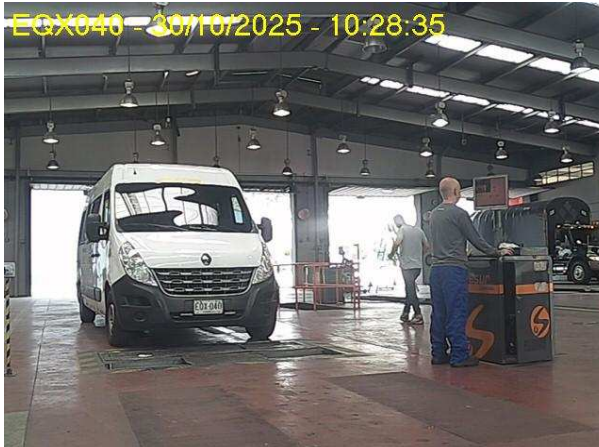
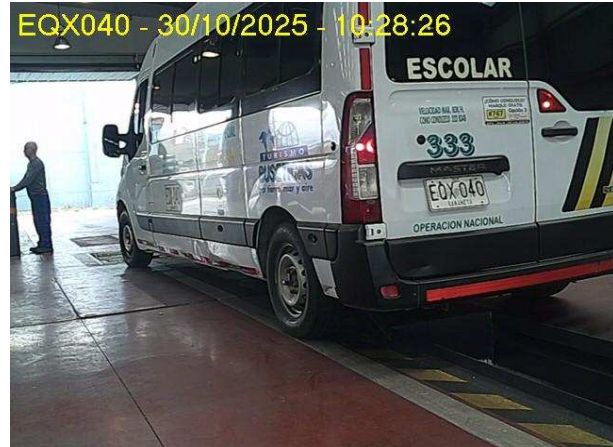
**NUMEROS DE LOS I.M.R.R.P. ASOCIADOS AL VEHÍCULO PARA ESTA REVISIÓN:**  
990495**F. COMENTARIOS U OBSERVACIONES ADICIONALES:**  
0 P: 2353.00**G. FOTOGRAFÍAS TOMADAS**

Sensorial Exterior/Interior (1005) LUIS FERNANDO BARROS Alineación al paso (1005) LUIS FERNANDO BARROS Sensorial Bajos (1005) LUIS FERNANDO BARROS Alumbrado (1005) LUIS FERNANDO BARROS Frenos y Suspensión (1005) LUIS FERNANDO BARROS Rines y Llantas (1005) LUIS FERNANDO BARROS Foto D. (1005) LUIS FERNANDO BARROS Foto T. (1005) LUIS FERNANDO BARROS
