**IVESUR Colombia Medellín**

**No: 990589**
**A. INFORMACIÓN GENERAL**
**1. FECHA**

| Placa:<br><b>SNU503</b> | País:<br><b>COLOMBIA</b> | Servicio:<br><b>PUBLICO</b> | Clase:<br><b>CAMPERO</b> | Marca:<br><b>MITSUBISHI</b> | Línea:<br><b>NATIVA 3.2L</b> |

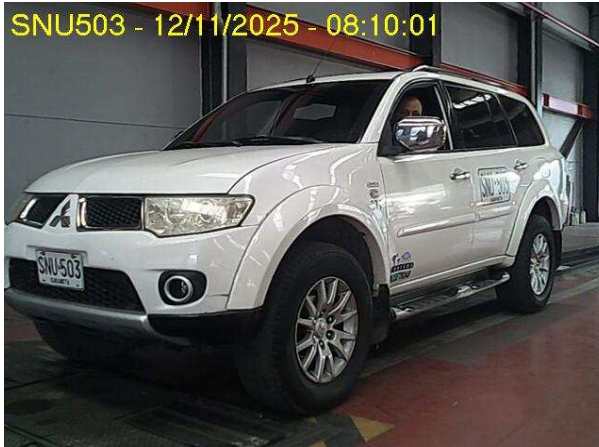
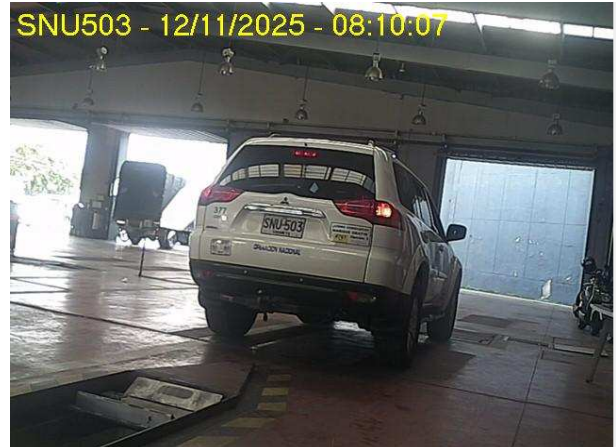
**G. FOTOGRAFÍAS TOMADAS**

Sensorial Exterior/Interior (1009) EDWIN ALEJANDRO MEDINA Alineación al paso (1009) EDWIN ALEJANDRO MEDINA  
Sensorial Bajos (1009) EDWIN ALEJANDRO MEDINA  
Alumbrado (1009) EDWIN ALEJANDRO MEDINA Frenos y Suspensión (1009) EDWIN ALEJANDRO MEDINA Rines y Llantas (1009) EDWIN ALEJANDRO MEDINA  
Foto D. (1009) EDWIN ALEJANDRO MEDINA Foto T. (1009) EDWIN ALEJANDRO MEDINA
