Formato Uniforme de Resultados - FUR

FUR N°: 1-12571

REPUBLICA DE COLOMBIA
MINISTERIO DE TRANSPORTE

B. RESULTADOS DE LA INSPECCIÓN MECANIZADA REALIZADA DE ACUERDO CON LOS MÉTODOS DEFINIDOS POR LA NTC 5375; NTC 6218; NTC6282.

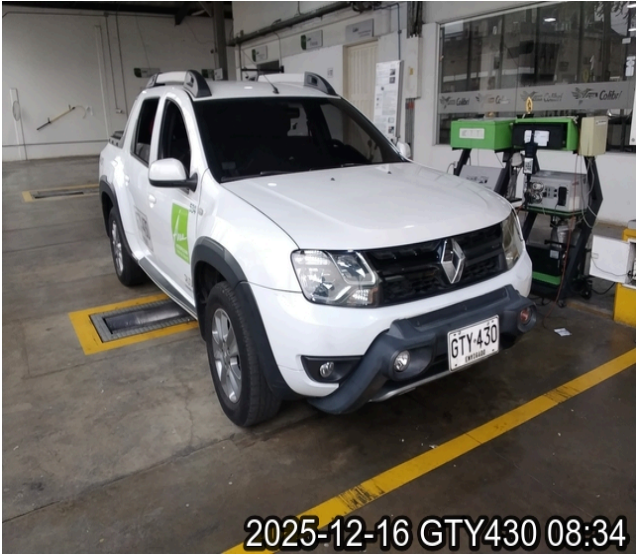
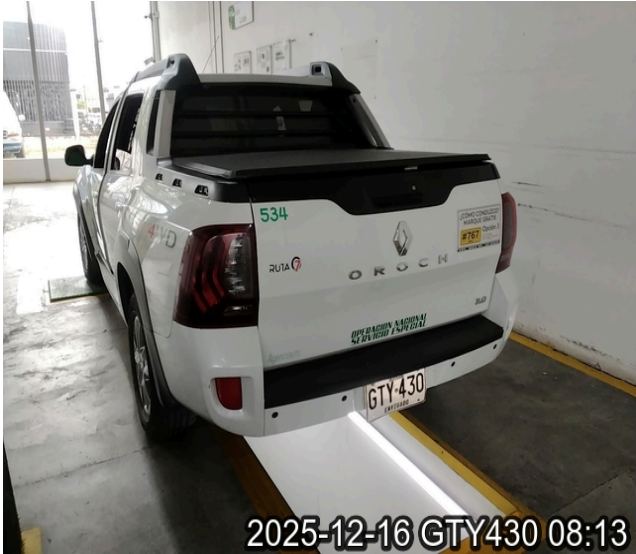
G. REGISTRO FOTOGRÁFICO DE LA REVISIÓN TÉCNICO-MECÁNICA Y DE EMISIONES CONTAMINANTES

Código	Descripción	Grupo	Tipo de defecto	
			A	B
1.1.1.1.7	Corrosión o mal estado de la carrocería	6.1 Revisión exterior		X
Total			0	1

F. COMENTARIOS U OBSERVACIONES ADICIONALES
Carrocería y chasis [1.1.1.1.7]: Golpe en carrocería
