**No: 991276**
**A. INFORMACIÓN GENERAL**
**1. FECHA**

| Placa:<br><b>SXI929</b> | País:<br><b>COLOMBIA</b> | Servicio:<br><b>PUBLICO</b> | Clase:<br><b>BUSETA</b> | Marca:<br><b>CHEVROLET</b> | Línea:<br><b>NPR</b> |

**B. RESULTADOS DE LA INSPECCIÓN MECANIZADA**

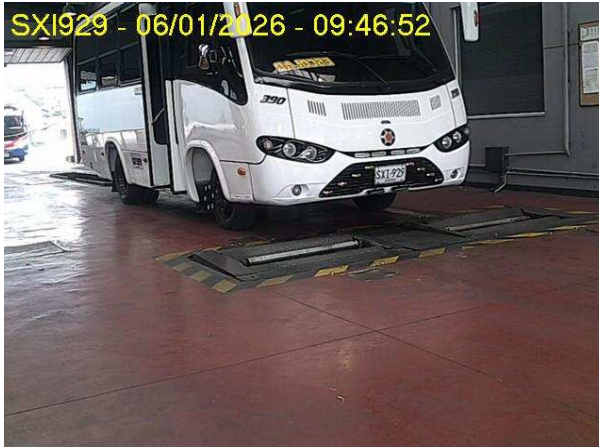
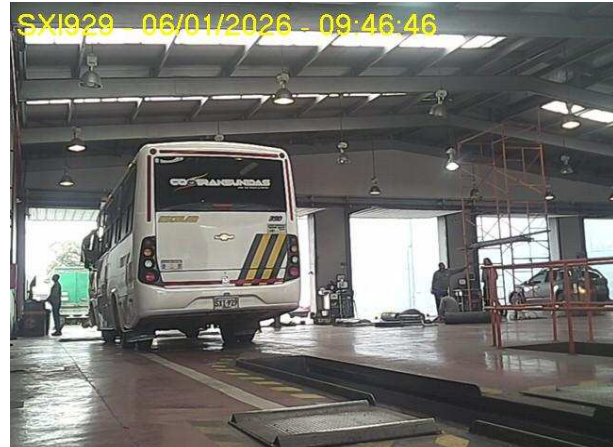
**G. FOTOGRAFÍAS TOMADAS**

Sensorial Exterior/Interior (1025) JHOBER FERNANDO COPETE Alineación al paso (1025) JHOBER FERNANDO COPETE  
Sensorial Bajos (1025) JHOBER FERNANDO COPETE  
Alumbrado (1025) JHOBER FERNANDO COPETE Frenos (1025) JHOBER FERNANDO COPETE Rines y Llantas (1025) JHOBER FERNANDO COPETE  
Foto D. (1025) JHOBER FERNANDO COPETE Foto T. (1025) JHOBER FERNANDO COPETE
