RESULTADOS DE LA INSPECCIÓN

CENTRO DE DIAGNOSTICO AUTO SUR, NIT: 900157012-8
Calle 8 B # 65- 295, MEDELLIN (ANTIOQUIA)
TEL: 3545481

Placa WMQ569	País Colombia	Servicio Público	Clase Buseta	Marca Chevrolet	Línea Npr
Modelo 2017	No. de licencia de tránsito 10026977102	Fecha Matrícula 2016-10-11	Color Blanco y verde	Combustible Diesel	VIN o Chasis 9GCNPR757HB005737
No. Motor 4HK1-466994	Tipo Motor DIESEL	Cilindraje 5193	Kilometraje 454885	Número de Sillas 26	Vidrios Polarizados SI () NO ()
Blindaje SI () NO (X)

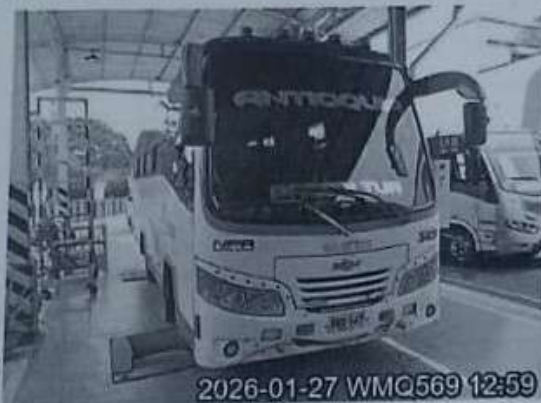
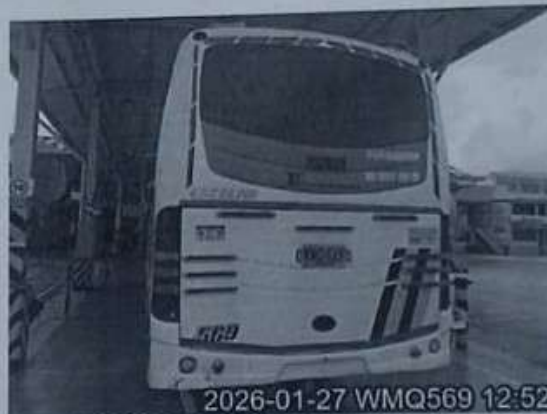
John Anderson Velasquez Barrera [Alineación, peso y frenos], Luis Miguel Cerinza Navas [Inspección sensorial inferior], Luis Miguel Cerinza Navas [Inspección sensorial motor], Boris David Babilonia Urrego [Foto delantera], John Anderson Velasquez Barrera [Tercera placa], John Anderson Velasquez Barrera [Inspección sensorial exterior], Boris David Babilonia Urrego [Profundidad de labrado], Boris David Babilonia Urrego [Foto trasera], John Anderson Velasquez Barrera [Inspección sensorial interior].
