RESULTADOS DE LA INSPECCIÓN

CDA LA 33, NIT 811026246-1  
 CARRERA 63 N 32 E 69. MEDELLIN (ANTIOQUIA)  
 TEL 6044795995 - 6043628816

B. RESULTADOS DE LA INSPECCIÓN MECANIZADA REALIZADA DE ACUERDO CON LOS MÉTODOS DEFINIDOS EN LA NTC 5375

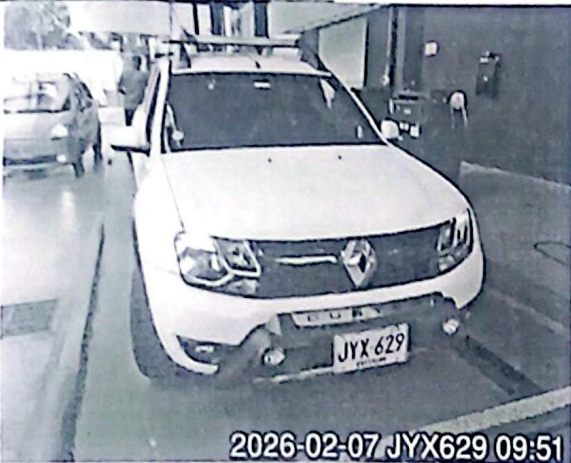
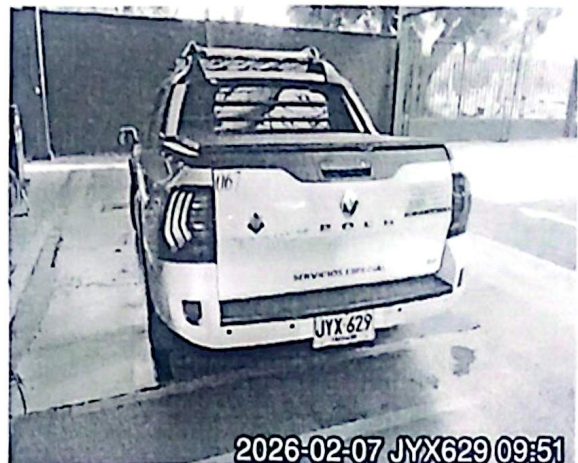
Código	Descripción	Grupo	Tipo de defecto	
			A	B
	Pérdidas de aceite sin goteo continuo	6.12 Motor		X
Total			0	1

: Fuga sin goteo continuo en la parte inferior del motor
