IVESUR Colombia Medellín

No: 992347

Placa: SNW630	País: COLOMBIA	Servicio: PUBLICO	Clase: CAMIONETA	Marca: TOYOTA	Línea: HILUX
Modelo: 2015	Número de Licencia de Tránsito 10013705417	Fecha de Matrícula 27/10/2014	Color: SUPER BLAN	Combustible / Propulsión DIESEL	VIN o Chasis: 8AJFR22G8F4572911
No. de Motor: 2KDA510265	Tipo motor: Diésel	Cilindraje (cm3)(si aplica) 2494	Kilometraje: 287647	No. de Sillas: 4	Vidrios polarizados: SI () NO(X) Blindaje: SI () NO(X)

1) Los resultados aquí consignados corresponden a una revisión preventiva técnico mecánica y de emisiones contaminantes (cuando aplique) mecanizada y visual bajo orientaciones de la NTC 5375, sin embargo este es un servicio no regulado y no hace parte del alcance de acreditación como Organismo de Inspección.

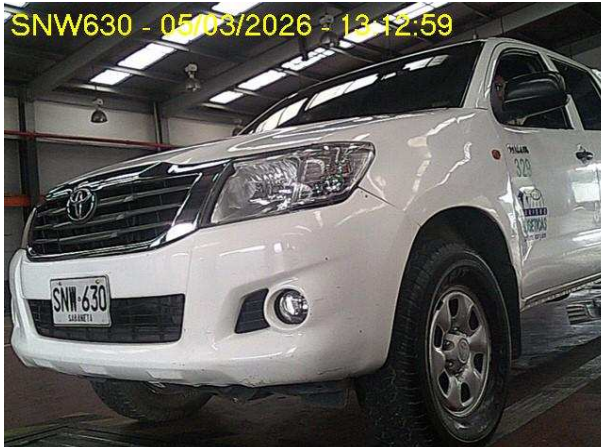
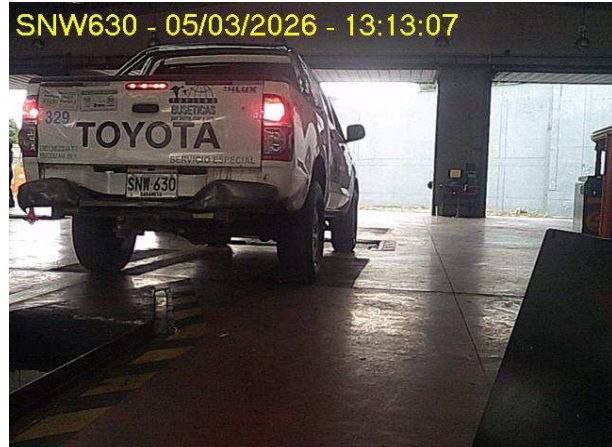
G. FOTOGRAFÍAS TOMADAS

Sensorial Exterior/Interior (1005) LUIS FERNANDO BARROS Alineación al paso (1005) LUIS FERNANDO BARROS Sensorial Bajos (1005) LUIS FERNANDO BARROS Alumbrado (1005) LUIS FERNANDO BARROS Frenos y Suspensión (1005) LUIS FERNANDO BARROS Rines y Llantas (1005) LUIS FERNANDO BARROS Foto D. (1005) LUIS FERNANDO BARROS Foto T. (1005) LUIS FERNANDO BARROS
