**C. DEFECTOS ENCONTRADOS EN LA INSPECCIÓN MECANIZADA DE ACUERDO CON LOS CRITERIOS DEFINIDOS EN LA NTC 5375**

**D. DEFECTOS ENCONTRADOS EN LA INSPECCION VISUAL DE ACUERDO CON LOS METODOS Y CRITERIOS DEFINIDOS EN LA NTC 5375**

**CONFORMIDAD DE LA REVISION**

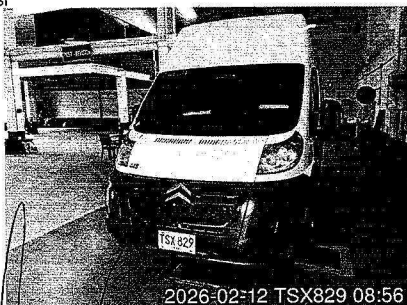
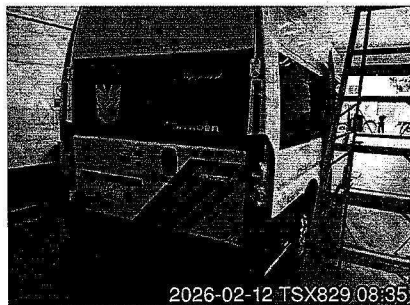
Eje1 derecha 1 8.21mm ; Eje2 derecha 1 7.92mm ; Eje1 izquierda 1 7.92mm ; Eje2 izquierda 1 8.91mm ; Llant de repuesto 8.71mm ;  
 Presion eje1 derecha 1 42.6 PSI Presion eje1 izquierda 1 42.8 PSI Presion eje2 derecha 1 44.8 PSI Presion repuesto 43.4 PSI
