## RESULTADOS DE LA INSPECCIÓN

CDA LA 33 S.A.S, NIT: 811026246-1  
CARRERA 63 N 32 E 69, MEDELLIN (ANTIOQUIA)  
TEL: 6044795995 - 6043628816

| Placa<br>GTY436 | País<br>Colombia | Servicio<br>Público | Clase<br>Camioneta | Marca<br>Renault | Línea<br>Alaskan |

### B. RESULTADOS DE LA INSPECCIÓN MECANIZADA REALIZADA DE ACUERDO CON LOS MÉTODOS DEFINIDOS EN LA NTC 5375

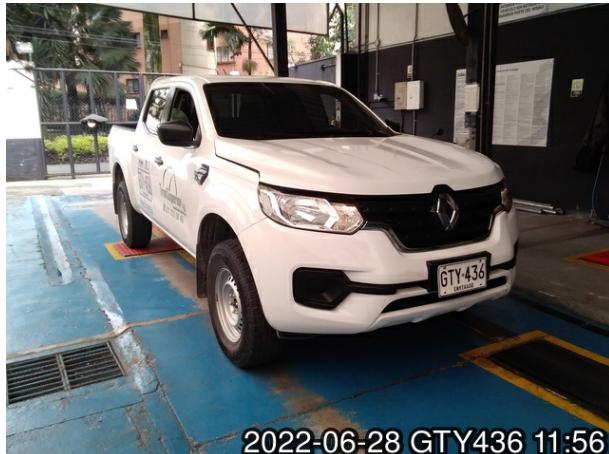
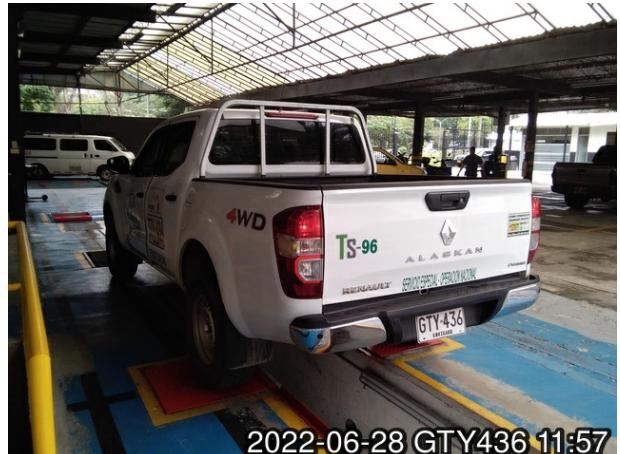
**Eje1 derecha 1 5.44mm ; Eje2 derecha 1 6.17mm ; Eje1 izquierda 1 5.21mm ; Eje2 izquierda 1 6.28mm ; Llanta de repuesto 4.01mm ;**
