# FICHA TECNICA

| Placa<br>GTY329 | País<br>COLOMBIA | Servicio<br>Público | Clase<br>BUS | Marca<br>HINO | Línea<br>FC9JL7Z |

## B. RESULTADOS DE LA INSPECCIÓN MECANIZADA REALIZADA DE ACUERDO CON LOS METODOS DEFINIDOS EN LA NTC 5375

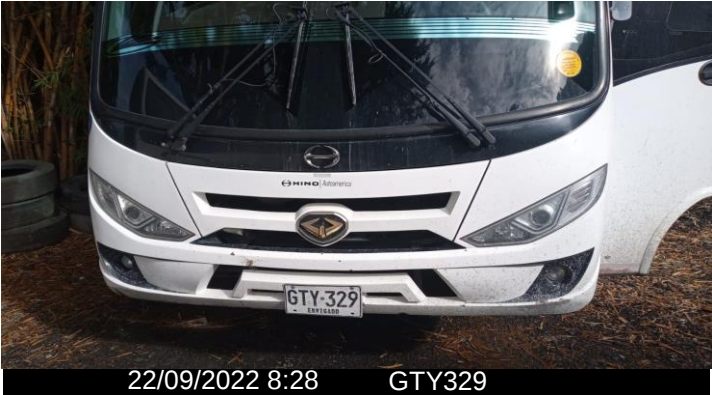
**H. NOMBRE DE LOS OPERARIOS QUE REALIZARON LA FICHA TECNICA**  
Visual -SEBASTIAN GOMEZFoto #1 -SEBASTIAN GOMEZ,Foto #2 -SEBASTIAN GOMEZ,
