RESULTADOS DE LA INSPECCIÓN

CDA LA 33 S.A.S, NIT: 811026246-1
CARRERA 63 N 32 E 69, MEDELLIN (ANTIOQUIA)
TEL: 6044795995 - 6043628816

Placa GTW919	País Colombia	Servicio Público	Clase Campero	Marca Renault	Línea Duster
Modelo 2020	No. de licencia de 199290068353	Fecha Matrícula 2020-01-03	Color Blanco glacial (v)	Combustible Gasolina	VIN o Chasis 9FBHSR5B3LM251167
No. Motor E410C231877	Tipo Motor OTTO	Cilindraje 1998	Kilometraje 53792	Número de Sillas 3	Vidrios Polarizados SI (X) NO ()
					Blindaje SI () NO (X)

B. RESULTADOS DE LA INSPECCIÓN MECANIZADA REALIZADA DE ACUERDO CON LOS MÉTODOS DEFINIDOS EN LA NTC 5375

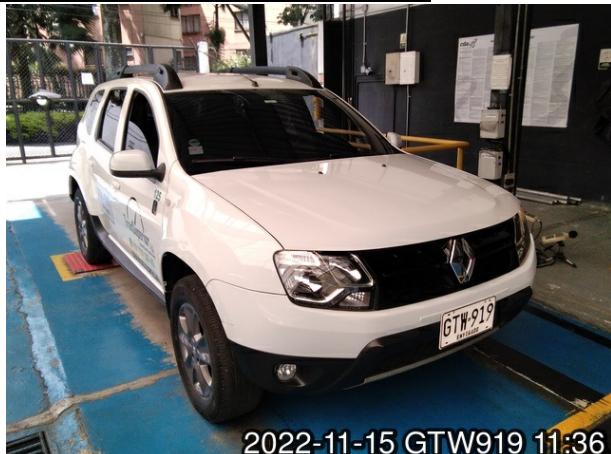
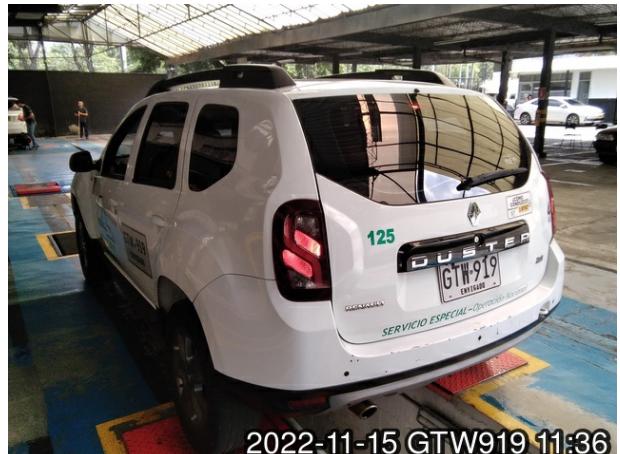
Código	Descripción	Grupo	Tipo de defecto	
			A	B
	Pérdidas de aceite sin goteo continuo	6.12 Motor		X
Total			0	1

: Fuga sin goteo continuo en la parte inferior del motor
