RESULTADOS DE LA INSPECCIÓN

CDA DE RIONEGRO, NIT: 900122353
 Calle 45 N° 43 A - 130, RIONEGRO (ANTIOQUIA)
 TEL: (4) 6152147

Placa LKN298	País Colombia	Servicio Público	Clase Camioneta	Marca Renault	Línea Duster
Modelo 2023	No. de licencia de transito 10027209803	Fecha Matrícula 2022-09-15	Color Blanco glaciar (v)	Combustible Gasolina	VIN o Chasis 9FBHJD204PM342982
No. Motor J759Q144417	Tipo Motor OTTO	Cilindraje 1599	Kilometraje 136542	Número de Sillas 5	Vidrios Polarizados SI () NO ()
					Blindaje SI () NO (X)

B. RESULTADOS DE LA INSPECCIÓN MECANIZADA REALIZADA DE ACUERDO CON LOS MÉTODOS DEFINIDOS EN LA NTC 5375

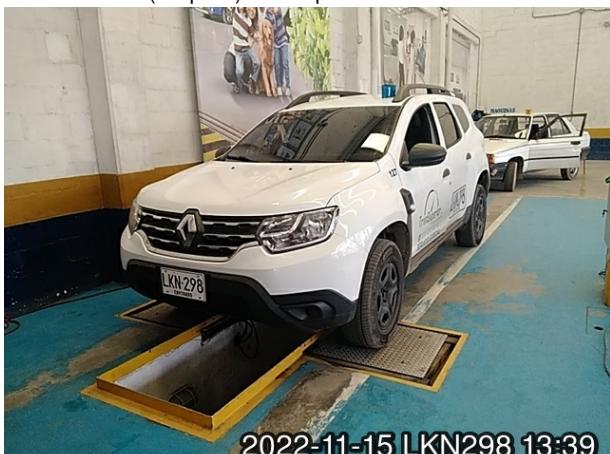
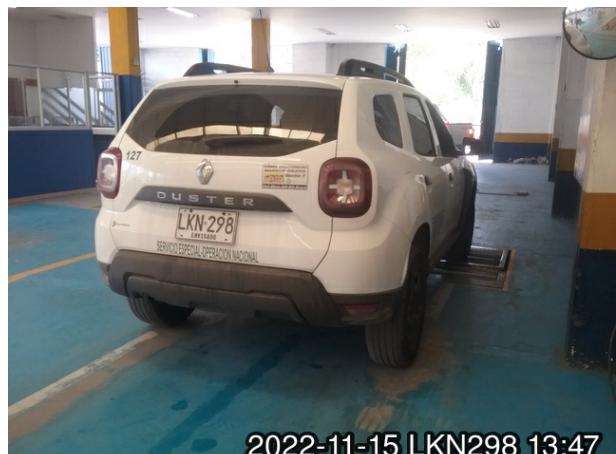
Eje1 derecha 1 5.01mm ; Eje2 derecha 1 4.87mm ; Eje1 izquierda 1 4.32mm ; Eje2 izquierda 1 4.91mm ; Llanta de repuesto 5.21mm ;
