## RESULTADOS DE LA INSPECCIÓN

CDA LA 33 S.A.S, NIT: 811026246-1  
CARRERA 63 N 32 E 69, MEDELLIN (ANTIOQUIA)  
TEL: 6044795995 - 6043628816

### 3. DATOS DEL VEHICULO

### B. RESULTADOS DE LA INSPECCIÓN MECANIZADA REALIZADA DE ACUERDO CON LOS MÉTODOS DEFINIDOS EN LA NTC 5375

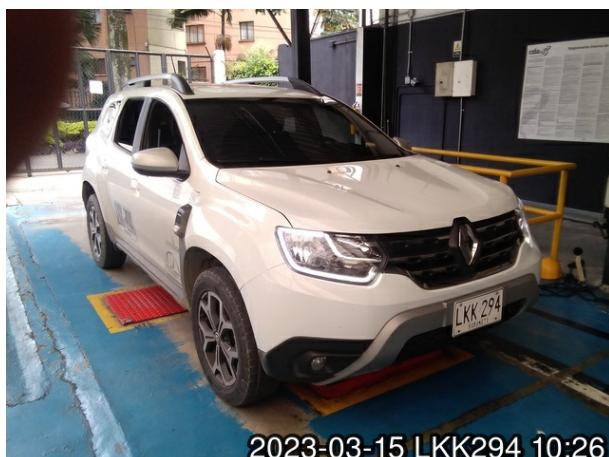
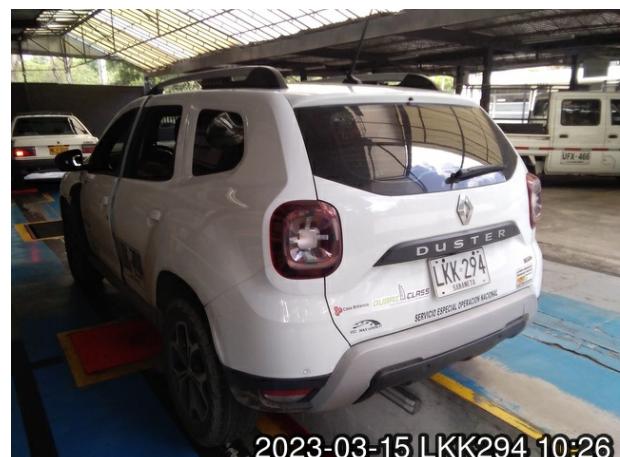
Código	Descripción	Grupo	Tipo de defecto	
			A	B
	Freno de estacionamiento (de parqueo de mano) con una eficacia inferior al 18%	6.7 Sistema de frenos		X
		Total	0	1
