FORMATO UNIFORME DE RESULTADOS DE LA REVISIÓN TECNOCOMÉCÁNICA Y DE EMISIÓNES CONTAMINANTES

3.DATOS DEL VEHICULO						
Placa KNZ787	Pais Colombia	Servicio Público	Clase Camioneta	Marca Volkswagen	Línea Amarok trendline	
Modelo 2021	No. de licencia de tránsito 10023199036	Fecha Matrícula 2021-06-22	Color Blanco candy	Combustible Diesel	VIN o Chasis WV1ZZZ2HZMA022142	
No. Motor CNF121127	Tipo Motor DIESEL	Cilindrada 1968	Kilometraje 37284	Número de Sillas 5	Vidrios Polarizados SI (X) NO ()	Blindaje SI () NO (X)

B. RESULTADOS DE LA INSPECCIÓN MECANIZADA REALIZADA DE ACUERDO CON LOS MÉTODOS DEFINIDOS EN LA NTC 5375

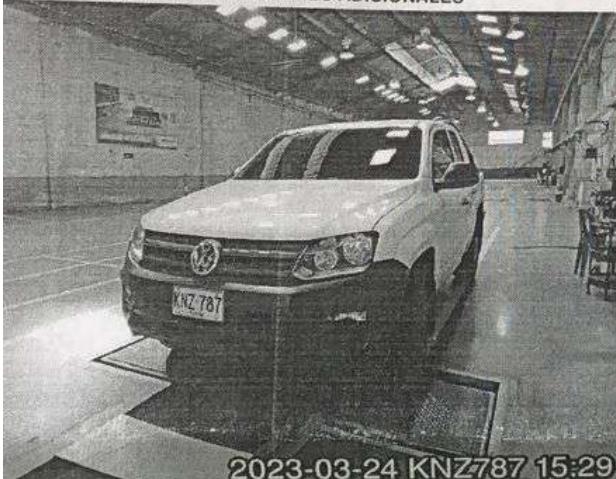
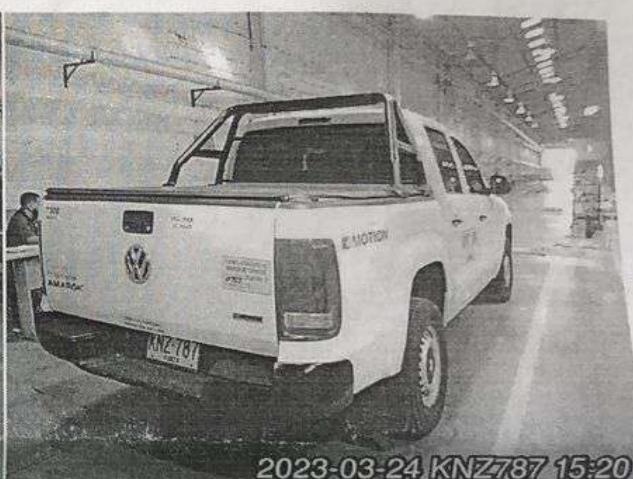
C. DEFECTOS ENCONTRADOS EN LA INSPECCIÓN MECANIZADA DE ACUERDO CON LOS CRITERIOS DEFINIDOS EN LA NTC 5375					
Código	Descripción	Grupo	Tipo de defecto		
	Freno de estacionamiento (de parqueo de mano) con una eficacia inferior al 18%		A	B	X
