RESULTADOS DE LA INSPECCIÓN

CDA LA 33 S.A.S, NIT: 811026246-1
CARRERA 63 N 32 E 69, MEDELLIN (ANTIOQUIA)
TEL: 6044795995 - 6043628816

Placa GTW919	País Colombia	Servicio Público	Clase Campero	Marca Renault	Línea Duster
Modelo 2020	No. de licencia de tránsito 10020008353	Fecha Matrícula 2020-01-03	Color Blanco glacial (v)	Combustible Gasolina	VIN o Chasis 9FBHSR5B3LM251167
No. Motor E410C231877	Tipo Motor OTTO	Cilindraje 1998	Kilometraje 65362	Número de Sillas 3	Vidrios Polarizados SI (X) NO ()
					Blindaje SI () NO (X)

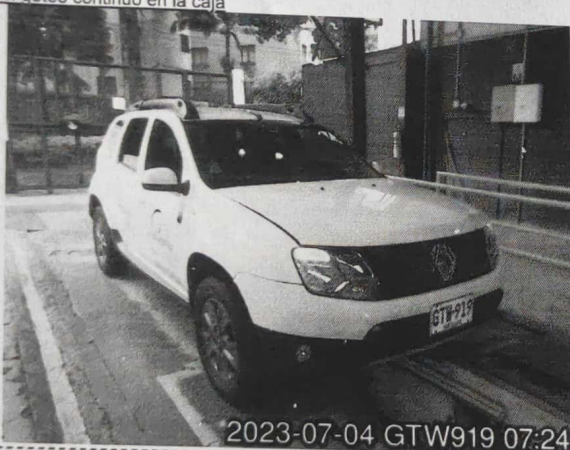
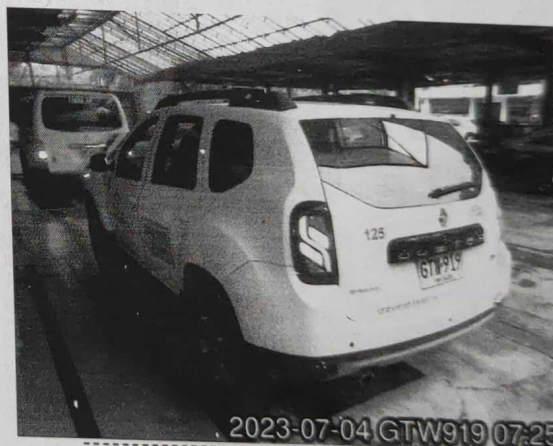
Código	Descripción	Grupo	Tipo de defecto	
			A	B
	Perdidas de aceite sin goteo continuo en la transmisión o la caja	6.14 Transmisión		X
Total			0	1

: Fuga sin goteo continuo en la caja
