## RESULTADOS DE LA INSPECCIÓN

CDA LA 33 S.A.S, NIT: 811026246-1  
CARRERA 63 N 32 E 69, MEDELLIN (ANTIOQUIA)  
TEL: 6044795995 - 6043628816

Placa JYN105	País Colombia	Servicio Público	Clase Camioneta	Marca Renault	Línea Alaskan
Modelo 2022	No. de licencia de 19928159361	Fecha Matrícula 2022-01-03	Color Blanco hielo	Combustible Diesel	VIN o Chasis 3BRCDD3BXNK591056
No. Motor YD25744443P	Tipo Motor DIESEL	Cilindrada 2488	Kilometraje 39472	Número de Sillas 3	Vidrios Polarizados SI (X) NO ( )
					Blindaje SI ( ) NO (X)

### B. RESULTADOS DE LA INSPECCIÓN MECANIZADA REALIZADA DE ACUERDO CON LOS MÉTODOS DEFINIDOS EN LA NTC 5375

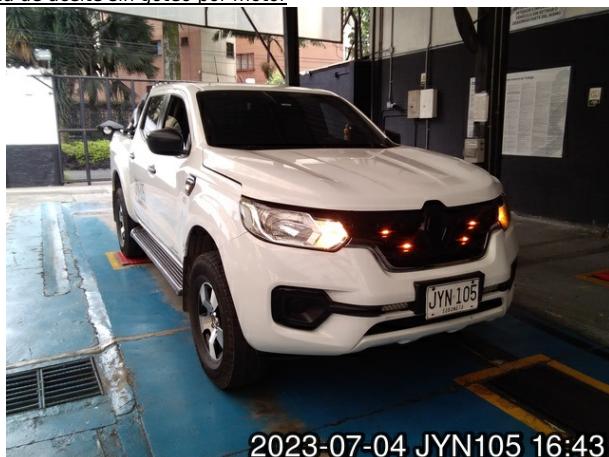
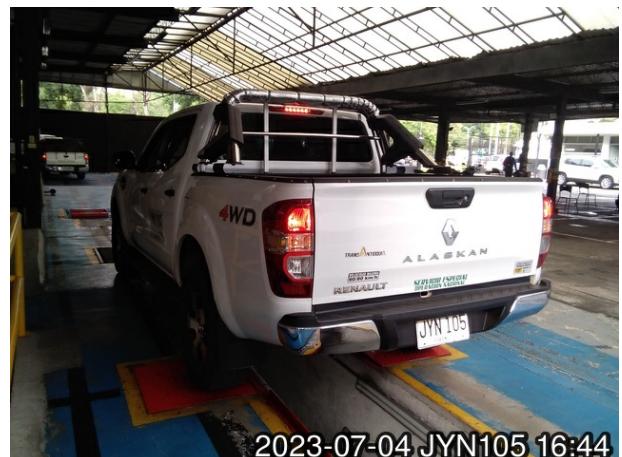
Código	Descripción	Grupo	Tipo de defecto	
			A	B
	Pérdidas de aceite sin goteo continuo	6.12 Motor		X
		Total	0	1

: Pérdida de aceite sin goteo por motor
