RESULTADOS DE LA INSPECCIÓN

CDA LA 33 S.A.S, NIT: 811026246-1
 CARRERA 63 N 32 E 69, MEDELLIN (ANTIOQUIA)
 TEL: 6044795995 - 6043628816

3. DATOS DEL VEHICULO

B. RESULTADOS DE LA INSPECCIÓN MECANIZADA REALIZADA DE ACUERDO CON LOS MÉTODOS DEFINIDOS EN LA NTC 5375

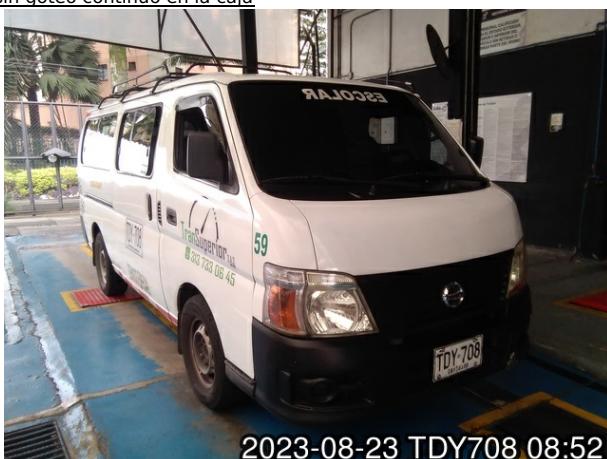
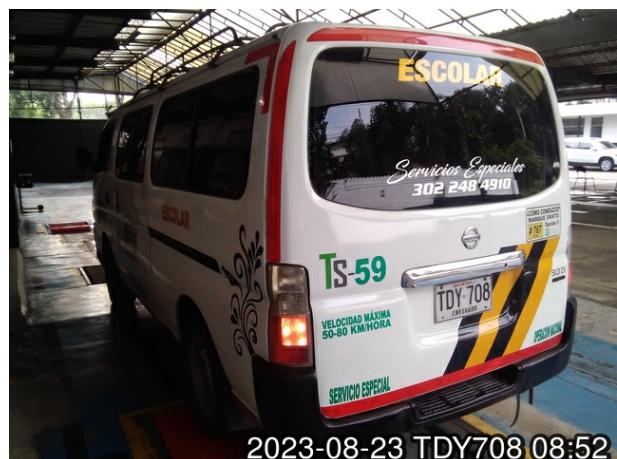
Código	Descripción	Grupo	Tipo de defecto	
			A	B
	Perdidas de aceite sin goteo continuo en la transmisión o la caja	6.14 Transmisión		X
		Total	0	1

: Fuga sin goteo continuo en la caja
