RESULTADOS DE LA INSPECCIÓN

CDA LA 33 S.A.S, NIT: 811026246-1
CARRERA 63 N 32 E 69, MEDELLIN (ANTIOQUIA)
TEL: 6044795995 - 6043628816

Placa GTX029	País Colombia	Servicio Público	Clase Camioneta	Marca Renault	Línea Duster oroch
Modelo 2020	No. de licencia de 29820146463	Fecha Matrícula 2020-01-28	Color Blanco glacial (v)	Combustible Gasolina	VIN o Chasis 93Y95R5B3LJ267005
No. Motor F4RE410C234924	Tipo Motor OTTO	Cilindraje 1998	Kilometraje 73361	Número de Sillas 3	Vidrios Polarizados SI () NO (X)

B. RESULTADOS DE LA INSPECCIÓN MECANIZADA REALIZADA DE ACUERDO CON LOS MÉTODOS DEFINIDOS EN LA NTC 5375

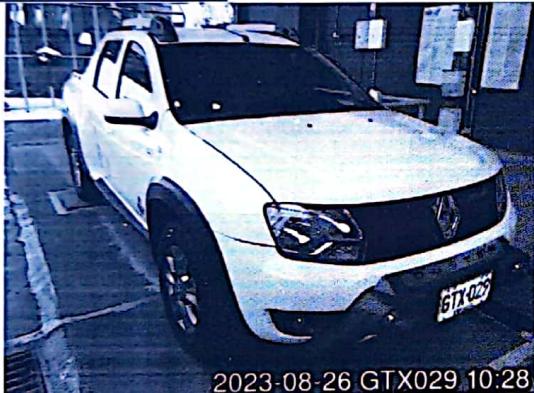
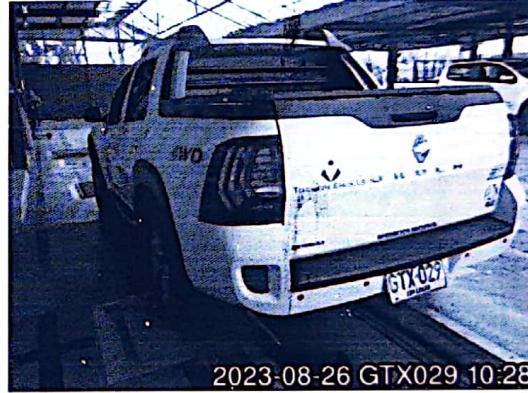
Código	Descripción	Grupo	Tipo de defecto	
			A	B
	Perdidas de aceite sin goteo continuo en la transmisión o la caja	6.14 Transmisión		X
		Total	0	1

• Fuga sin goteo continuo en la caja
