RESULTADOS DE LA INSPECCIÓN

CDA LA 33 S.A.S, NIT: 811026246-1
CARRERA 63 N 32 E 69, MEDELLIN (ANTIOQUIA)
TEL: 6044795995 - 6043628816

Placa EQT287	País Colombia	Servicio Público	Clase Campero	Marca Renault	Línea Duster
Modelo 2019	No. de licencia de transito 10015821230	Fecha Matrícula 2018-03-28	Color Blanco glacial (v)	Combustible Gasolina	VIN o Chasis 9FBHSR5B3KM275531
No. Motor E410C130253	Tipo Motor OTTO	Cilindraje 1998	Kilometraje 125768	Número de Sillas 3	Vidrios Polarizados SI () NO (X)

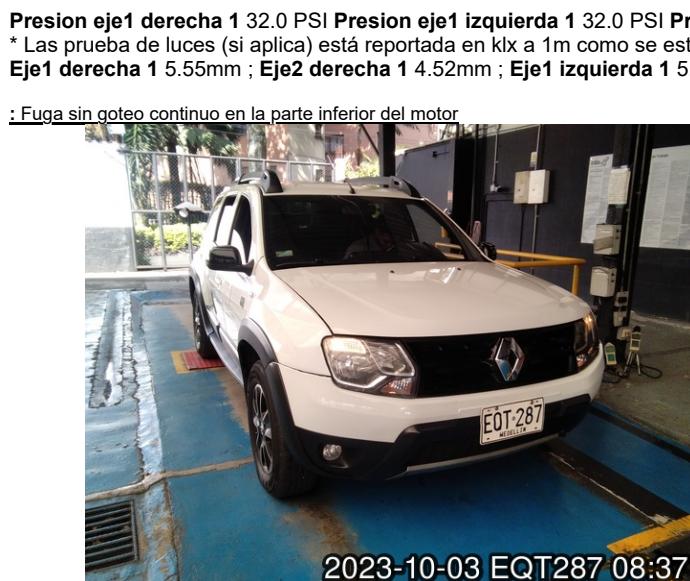
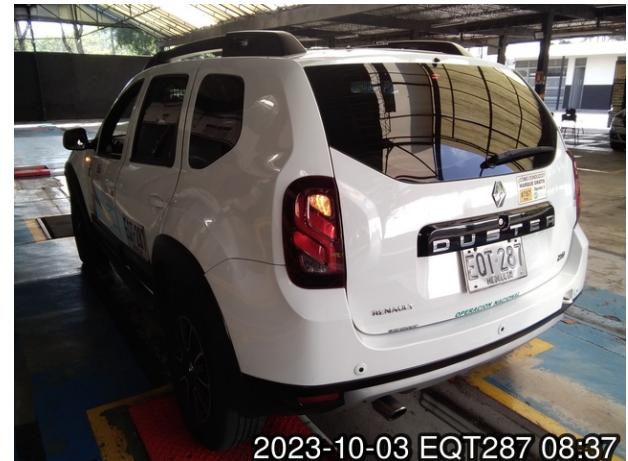
Código	Descripción	Grupo	Tipo de defecto	
			A	B
	Pérdidas de aceite sin goteo continuo	6.12 Motor		X
		Total	0	1

: Fuga sin goteo continuo en la parte inferior del motor
