RESULTADOS DE LA INSPECCIÓN

Placa GTX029	País Colombia	Servicio Público	Clase Camioneta	Marca Renault	Línea Duster oroch
Modelo 2020	No. de licencia de transito 10020146463	Fecha Matrícula 2020-01-28	Color Blanco glaciar (v)	Combustible Gasolina	VIN o Chasis 93Y9SR5B3LJ267005
No. Motor F4RE410C234924	Tipo Motor OTTO	Cilindraje 1998	Kilometraje 75893	Número de Sillas 3	Vidrios Polarizados SI () NO (X)

B. RESULTADOS DE LA INSPECCIÓN MECANIZADA REALIZADA DE ACUERDO CON LOS MÉTODOS DEFINIDOS EN LA NTC 5375

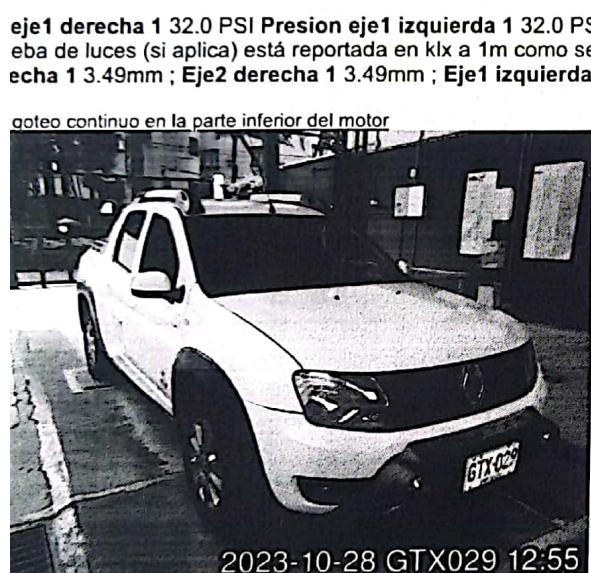
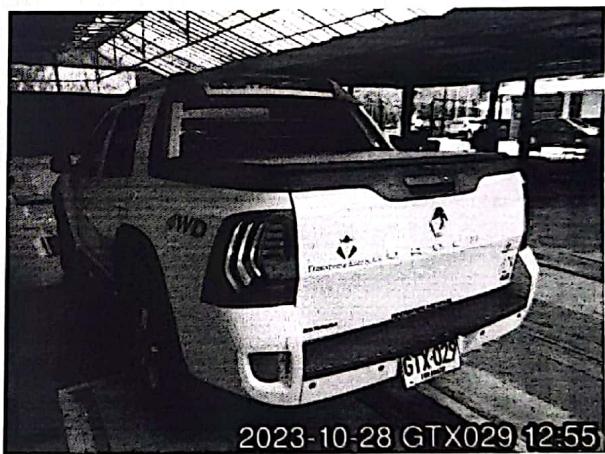
Código	Descripción	Grupo	Tipo de defecto	
			A	B
	Pérdidas de aceite sin goteo continuo	6.12 Motor		X
		Total	0	1

goteo continuo en la parte inferior del motor
