RESULTADOS DE LA INSPECCIÓN

REVISIÓN TÉCNICOMECÁNICA

CDA LA 33 S.A.S, NIT: 811026246-1

| Placa<br>JYN105 | País<br>Colombia | Servicio<br>Público | Clase<br>Camioneta | Marca<br>Renault | Línea<br>Alaskan | |

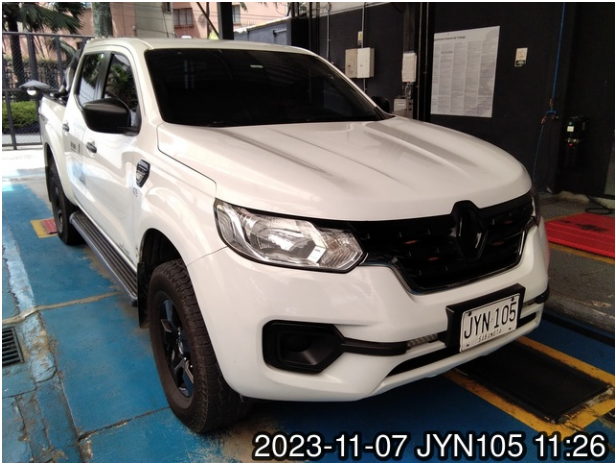
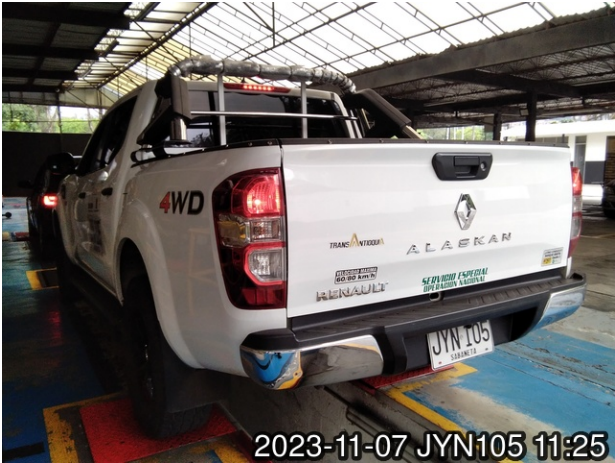
Norman Alexander Gonzalez Medina [Inspección sensorial interior], Juan David Zapata Zapata [Inspección sensorial inferior], Juan David Zapata Zapata [Profundidad de labrado], Juan David Zapata Zapata [Foto delantera], Juan David Zapata Zapata [Foto trasera], Norman Alexander Gonzalez Medina [Alineación, peso, suspensión y frenos], Norman Alexander Gonzalez Medina [Tercera placa], Juan David Zapata Zapata [Alineación de luces], Norman Alexander Gonzalez Medina [Inspección sensorial motor], Norman Alexander Gonzalez Medina [Inspección sensorial exterior],
