RESULTADOS DE LA INSPECCIÓN

CDA DE RIONEGRO, NIT: 900122353
 Calle 45 N° 43 A - 130, RIONEGRO (ANTIOQUIA)
 TEL: (4) 6152147

Placa JYN788	País Colombia	Servicio Público	Clase Camioneta	Marca Renault	Línea Duster
Modelo 2022	No. de licencia de 19924553701	Fecha Matrícula 2021-11-20	Color Blanco glacial (v)	Combustible Gasolina	VIN o Chasis 9FBHJD209NM086285
No. Motor J759Q084701	Tipo Motor OTTO	Cilindraje 1598	Kilometraje 58325	Número de Sillas 5	Vidrios Polarizados SI () NO ()

B. RESULTADOS DE LA INSPECCIÓN MECANIZADA REALIZADA DE ACUERDO CON LOS MÉTODOS DEFINIDOS EN LA NTC 5375

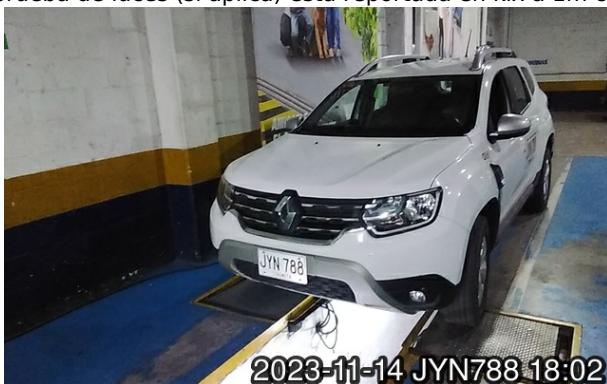
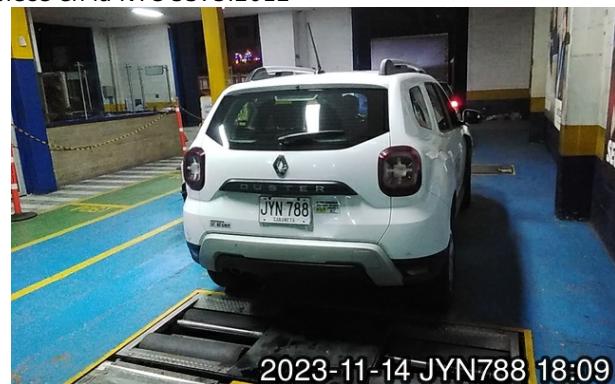
Código	Descripción	Grupo	Tipo de defecto	
			A	B
	Freno de estacionamiento (de parqueo de mano) con una eficacia inferior al 18%			X
Total			0	1
