RESULTADOS DE LA INSPECCIÓN

REVISIÓN TÉCNICOMECÁNICA

CDA LA 33 S.A.S, NIT: 811026246-1

| Placa<br>GDW569 | País<br>Colombia | Servicio<br>Público | Clase<br>Camioneta | Marca<br>Renault | Línea<br>Alaskan | |

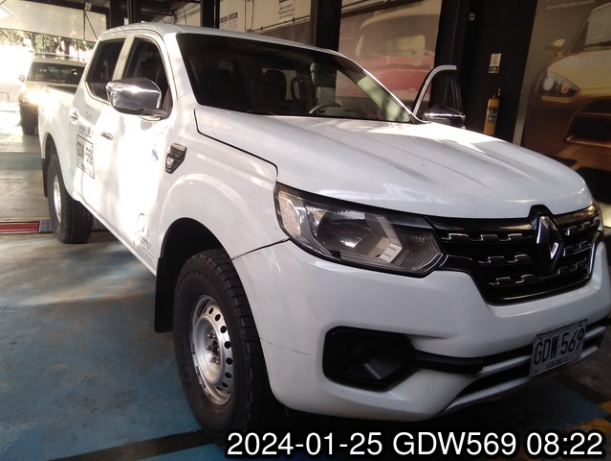
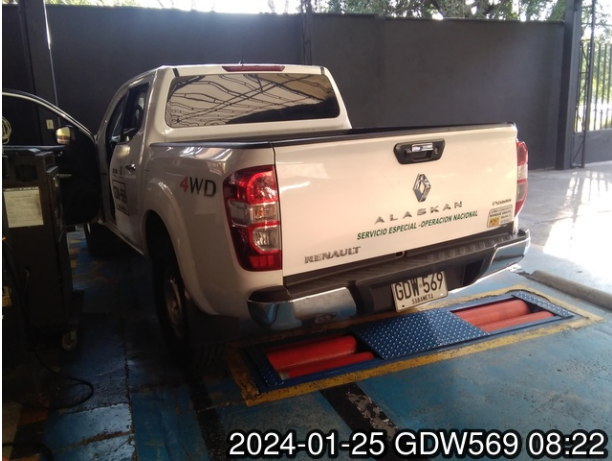
| Código | Descripción | Grupo | Tipo de defecto | |
|---|---|---|---|---|
| | Pérdidas de aceite sin goteo continuo | 6.12 Motor | | X |

: Fuga sin goteo continuo en la parte inferior del motor
