C. DEFECTOS ENCONTRADOS EN LA INSPECCIÓN MECANIZADA DE ACUERDO CON LOS CRITERIOS DEFINIDOS EN LAS NTC 5375, NTC 6218 Y NTC 6282 (según corresponda).

## REGISTRO FOTOGRÁFICO DE LA REVISIÓN TÉCNICO-MECÁNICA Y DE EMISIONES CONTAMINANTES

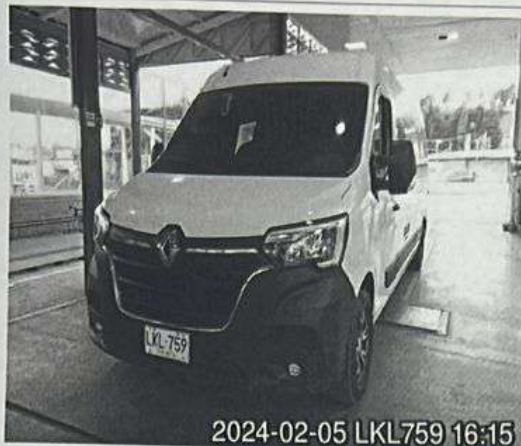
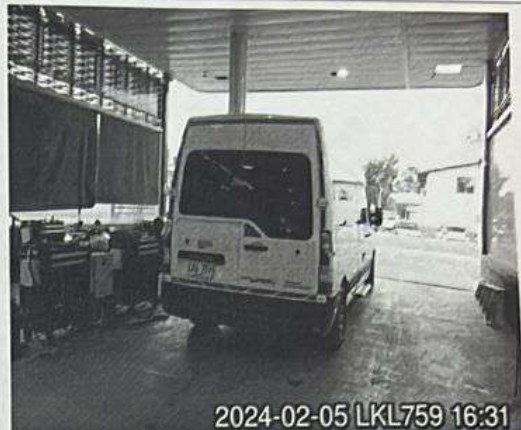
Se verifica el buen estado de la existencia de la cinta laterales no son visibles en la foto Ya que son blancas al igual que el color de la carrocería del vehículo
