Formato Uniforme de Resultados - FUR

FUR N°: 17-58067

REPÚBLICA DE COLOMBIA
MINISTERIO DE TRANSPORTE

3. DATOS DEL VEHÍCULO					
Placa FWL735	País Colombia	Servicio Público	Clase Camioneta	Marca Chevrolet	Línea Colorado
Modelo 2022	Número de licencia de transito 10025734651	Fecha Matrícula 2021-06-10	Color Blanco niebla	Combustible/Propulsión Diesel	VIN o Chasis 9BG148DK0NC400287
No de Motor LWN F210971120	Tipo Motor DIÉSEL	Cilindraje (cm³)(si aplica) 2776	Kilometraje 42470	Número de pasajeros (sin incluir conductor) 5	Blindaje SI () NO (X)
Potencia (si aplica) 197	Tipo de Carrocería DOBLE CABINA	Fecha vencimiento SOAT 2024-07-07	Conversión GNV SI () NO () N/A(X)	Fecha Vencimiento GNV

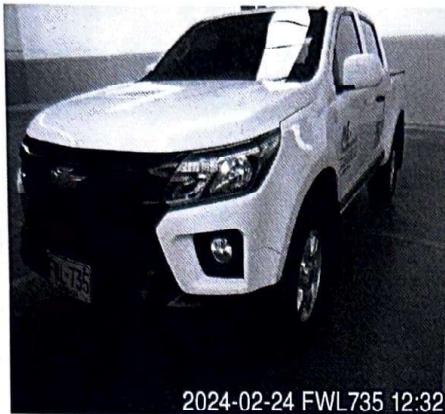
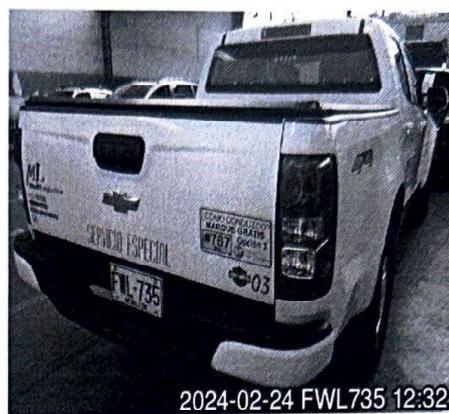
G. REGISTRO FOTOGRÁFICO DE LA REVISIÓN TÉCNICO-MECÁNICA Y DE EMISIones CONTAMINANTES

Jarol David Tavera Sepúlveda [Inspección sensorial motor], Sergio Alberto Posada Giraldo [Foto trasera], Sergio Alberto Posada Giraldo [Profundidad de labrado], Jarol David Tavera Sepúlveda [Inspección sensorial inferior], Jarol David Tavera Sepúlveda [Tercera placa], Jarol David Tavera Sepúlveda [Inspección sensorial exterior], Byron David Munera Uribe [Alineación, peso, suspensión y frenos], Jarol David Tavera Sepúlveda [Inspección sensorial Interior], Sergio Alberto Posada Giraldo [Foto delantera].
