CDA LIVIANOS Y PESADOS
GIRARDOTA S.A.S.
NIT: 901296464
VDA LA MATICA PARTE BAJA KM
27 VIA BELLO BARB
Tel - 6043222890
GIRARDOTA - Antioquia
CDAGIRARDOTA@GMAIL.COM

B. RESULTADOS DE LA INSPECCIÓN MECANIZADA.

G. REGISTRO FOTOGRÁFICO DE LA REVISIÓN PREVENTIVA

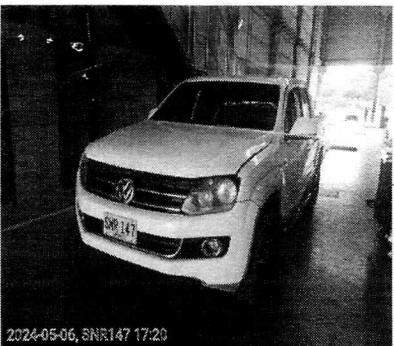
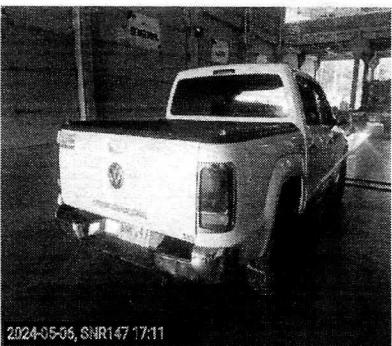
Código	Descripción	Grupo	Tipo de defecto	
			A	B
1.1.7.31.2	Desequilibrio de las fuerzas de frenado entre las ruedas de un mismo eje, en cualquiera de sus ejes, entre el 20% y 30%.	FRENOS		X
		TOTAL

Código	Descripción	Grupo	Tipo de defecto	
			A	B
1.1.1.1.13	Mal estado de parachoques y/o defensas	REVISION EXTERIOR		X
		TOTAL
