RESULTADOS DE LA INSPECCIÓN

Placa TDZ768	País Colombia	Servicio Público	Clase Microbus	Marca Nissan	Línea Urvan
Modelo 2013	No. de licencia de transito 10021102716	Fecha Matrícula 2012-06-21	Color Blanco	Combustible Diesel	VIN o Chasis JN1MG4E25Z0797280
No. Motor ZD30305293K	Tipo Motor DIESEL	Cilindraje 2953	Kilometraje 380700	Número de Sillas 16	Vidrios Polarizados SI (X) NO ()

B. RESULTADOS DE LA INSPECCIÓN MECANIZADA REALIZADA DE ACUERDO CON LOS MÉTODOS DEFINIDOS EN LA NTC 5375

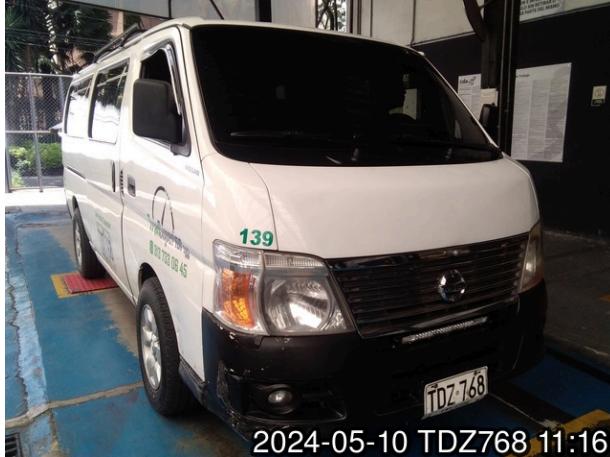
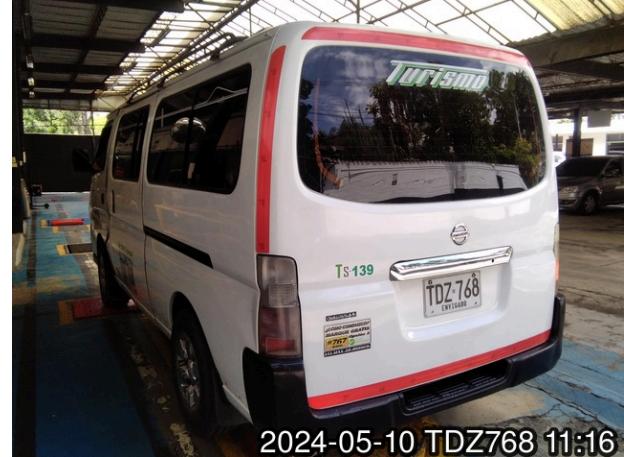
Código	Descripción	Grupo	Tipo de defecto	
			A	B
	Mal estado de parachoques y/o defensas	6.1 Revisión exterior		X
		Total	0	1

: Parachoques delantero en mal estado
