## FICHA TECNICA

| Placa<br>LKL675 | País<br>COLOMBIA | Servicio<br>Particular | Clase<br>CAMPERO | Marca<br>RENAULT | Línea<br>DUSTER |

**B. RESULTADOS DE LA INSPECCIÓN MECANIZADA REALIZADA DE ACUERDO CON LOS MÉTODOS DEFINIDOS EN LA NTC 5375**  
 Nota: Todo valor medido, seguido del símbolo \*, indica un defecto encontrado

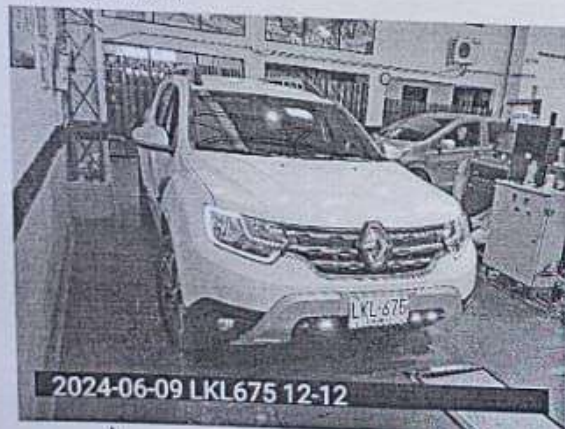
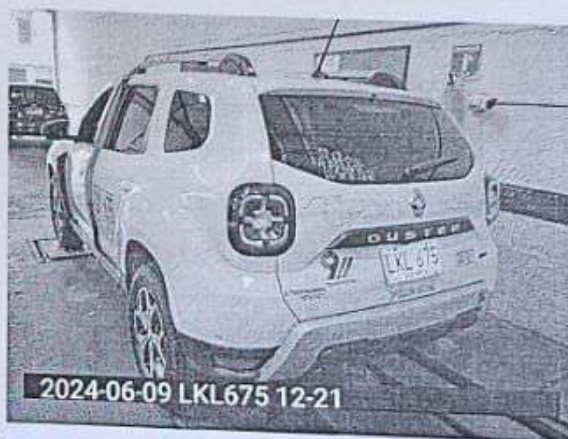
lux 43,3 43,4, Labrado Eje 1 Izquierda: 5,9 mm, Derecha: 6,0 mm, Eje 2 Izquierda: 5,5 mm, Derecha: 5,4 mm, Repuesto: 5,2 mm, Fuerza Aux Eje 2 Izq (1556) Der (1697)
